迪茵公学
(宿舍楼(1号-6号)、观礼台、运动场)
水土保持方案报告书
(报批稿)

建设单位：民森（中山）纺织印染有限公司
编制单位：中山市香山环保科技有限公司

水土保持方案报告书

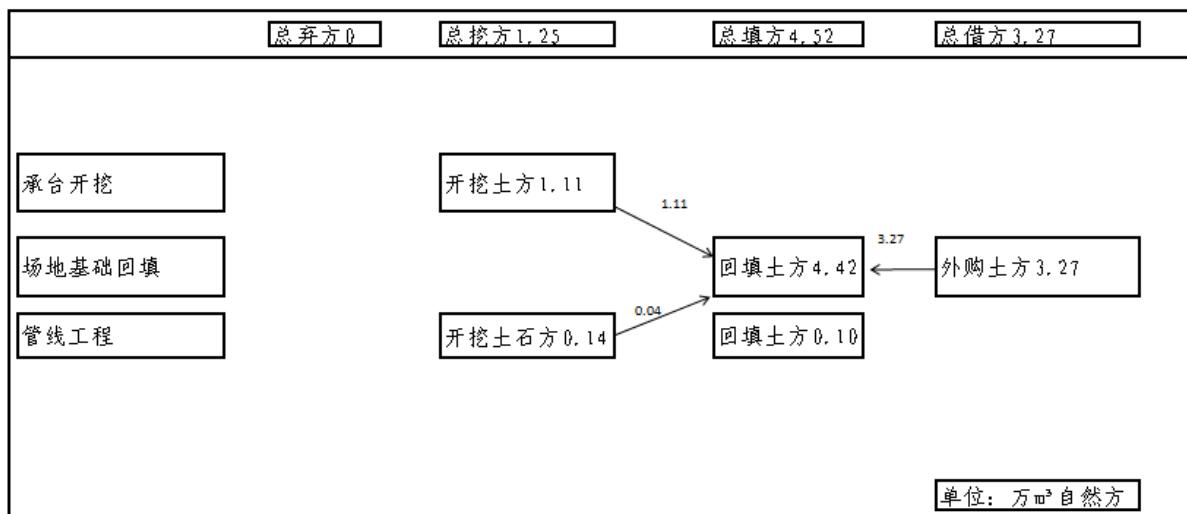
图 2-5 土石方流向框图单位：万 m³（自然方）

项目已完成承台挖土石方量为 1.11 万 m^3 ，余下管线工程开挖 0.14 万 m^3 未完成；已完成场地基础回填 4.38 万 m^3 ，余下场地基础回填 0.04 万 m^3 未完成；本项目无弃方。

项目分区	工序	挖方	填方	利用	借方	调入		调出		弃方	
						数量	来源	数量	去向	数量	去向
项目建设区	表土剥离					/					
	场地设计标高基础回填		4.42		3.27	1.15	承台开挖、管线工程开挖				
	承台开挖	1.11						1.11	场地设计标高基础回填		
	管线工程	0.14	0.10	0.10				0.04	场地设计标高基础回填		
合计		1.25	4.52		3.27	1.15		1.15		0

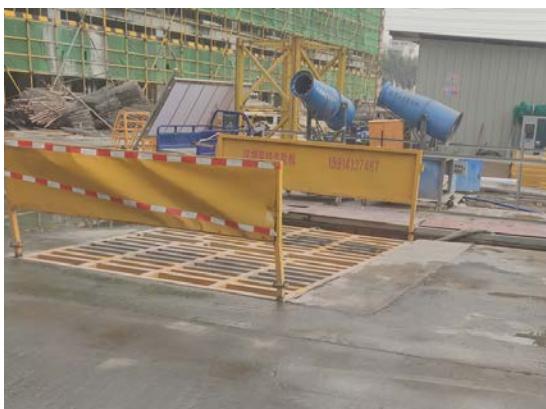
洗车槽

主体工程设计在施工出入口设置了洗车槽，正在排水出口处建设 1 个沉沙池（3000mm×1500mm×1500mm，1: 1 砂浆抹面 20mm 厚；灰砂砖 M7.5 砂浆砌筑）排出，项目建设区已采用实体围墙围蔽，水土流失基本集中在项目建设区内，对周边影响较小。

效果评价：项目施工出入口布设了洗车槽和沉沙池，有防止车辆在运转过程中散落土体，造成市政道路的污染及水土流失。建设区范围建成实体围墙围蔽，有效阻隔水土流失。

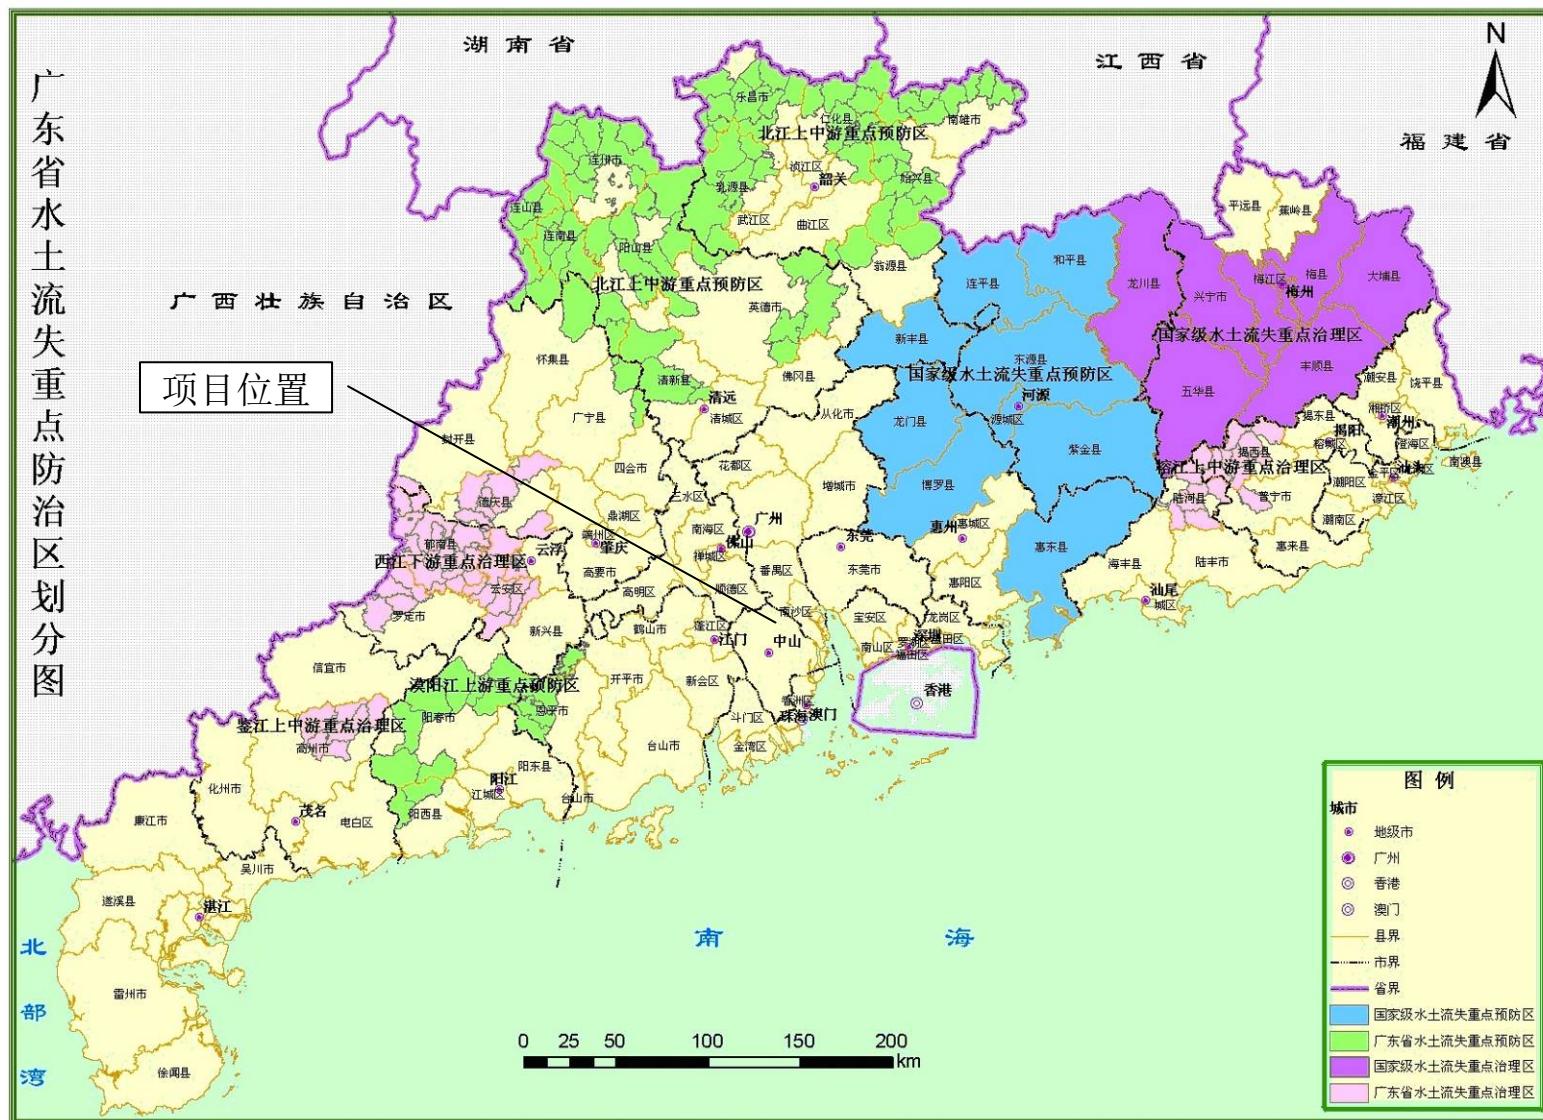
图 4-1 广东省水土流失重点防治区划分

根据《广东省水利厅关于划分省级水土流失重点预防区和重点治理区的公告》和《全国水土保持规划国家级水土流失重点预防区和重点治理区复核划分成果》，项目区不属于广东省和国家级水土流失重点预防区和重点治理区，水土流失允许值为 $500\text{t}/(\text{km}^2 \cdot \text{a})$ 。水土流失形式以地表径流冲刷为主，土壤侵蚀主要为水力侵蚀，以面蚀为主；人为侵蚀主要为开发建设项目引起的水土流失。水土流失区划图见图4-1。

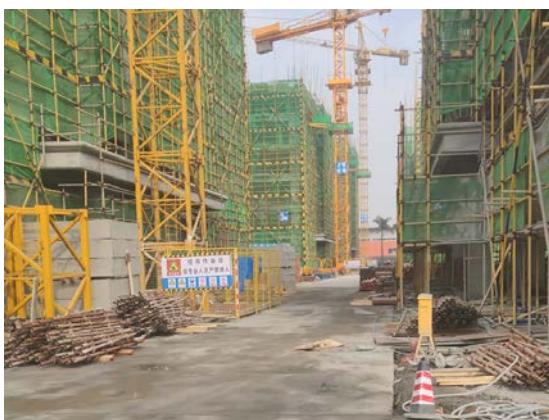
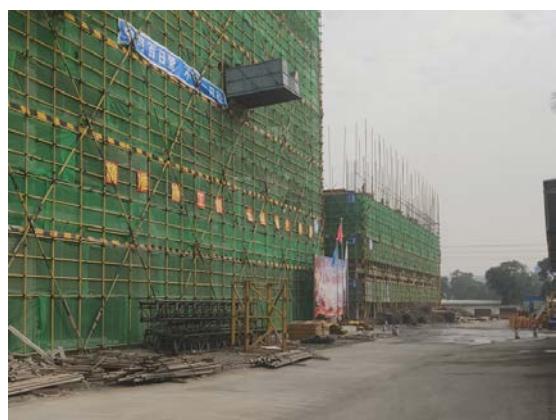
项目主体工程区现状（宿舍区）

依据项目岩土工程勘察报告，场地地貌为冲积平原，地质环境基本未受破坏。经调查核实，项目建设区原场地土地类型为草地，原地形标高为+1.30m~+2.00m，现已由建设单位进行了回填平整，现状标高为+2.60m，主体工程占地 5.66hm^2 。项目周边已建实体围墙围蔽，正进行地上建筑物施工，观礼台、运动场地已建成，运动场绿化已建成，现进行宿舍建筑施工，场地内道路已基本硬化，现场裸露面积为预留的管线工程面积约 0.06hm^2 ，现场水土流失轻微，后期施工扰动方式为压占，水土流失轻微。经现场调查和咨询，项目建设区未发生水土流失事件。

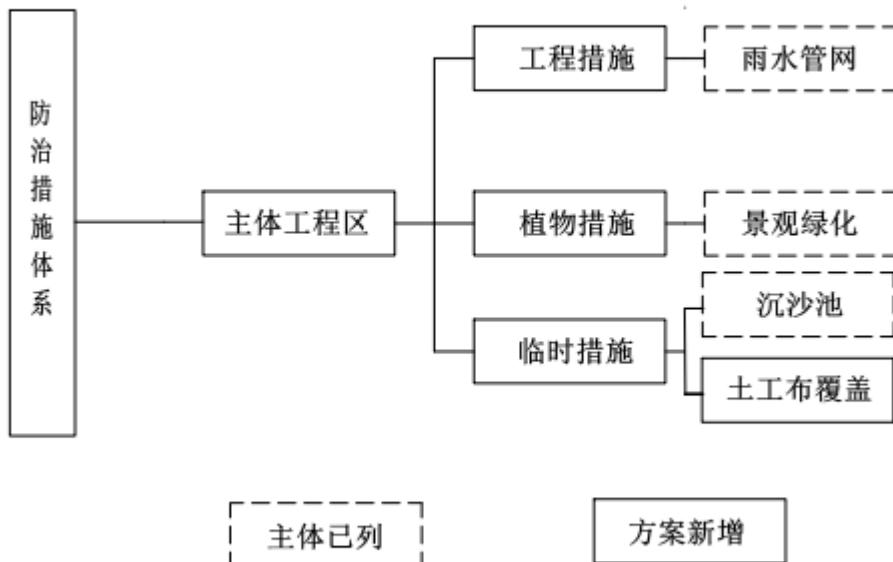
图 5-2 水土流失防治措施体系框图

本方案充分利用主体工程已有水土保持功能，针对本项目的水土流失特点和规律，对整个项目区进行整体控制，对分项工程进行单项控制，运用多种手段形成水土流失综合防治体系，最大限度地防治水土流失。
