中山市火炬开发区陵岗村3170.50平方米机关  
团体用地土壤污染状况调查报告  
(第一阶段)

委 托 单 位: 中山火炬高技术产业开发区自然资源局

调 查 单 位: 中山环安环境科学技术中心

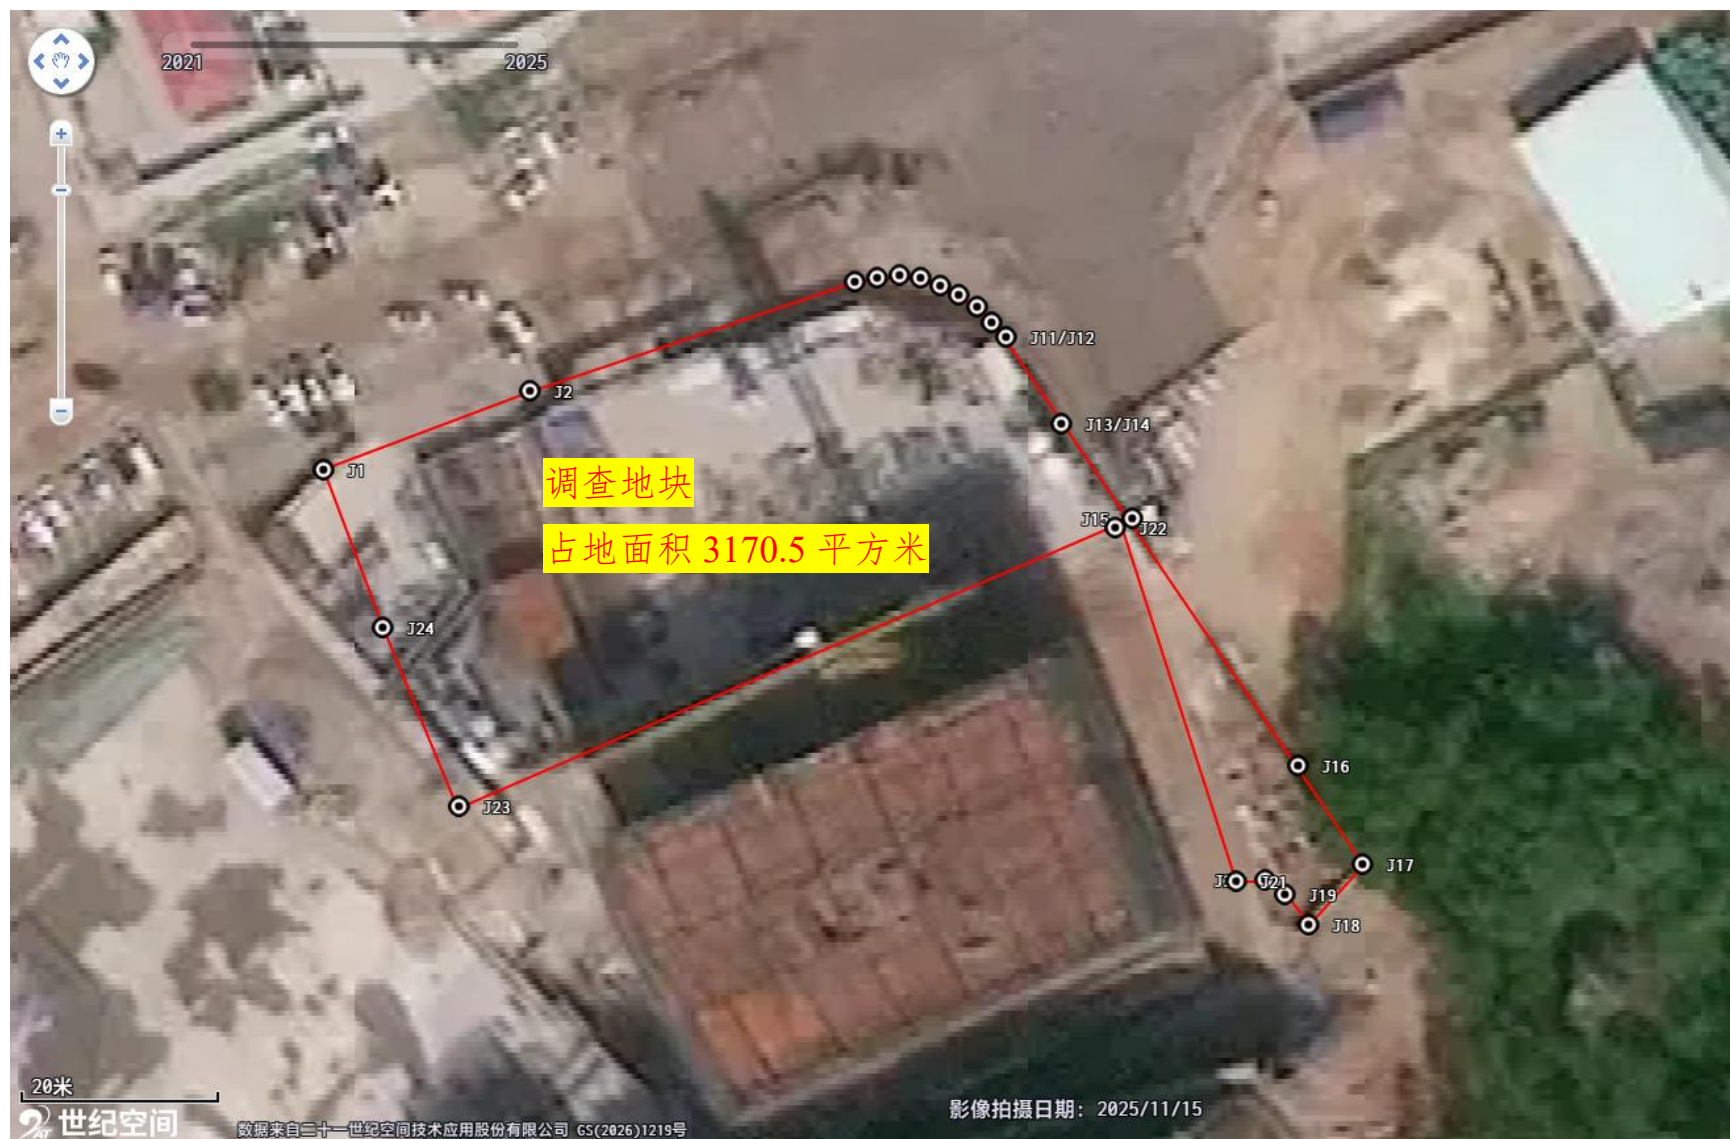
图 1.4-1 调查地块红线范围示意图

根据提供的资料，地块范围内为建设用地（见图 1.4-1），另沿东江东路主要为中山市廉政教育中心已建建筑及空地等。

本次第一阶段调查主要针对陵岗村范围内的地块进行调查，本次红线范围内面积约 3170.50 平方米（见图 1.4-1），拐点坐标见附件 2。根据中山市自然资源局规划一图通，本次调查地块属于机关团体用地（见图 1.4-2）。

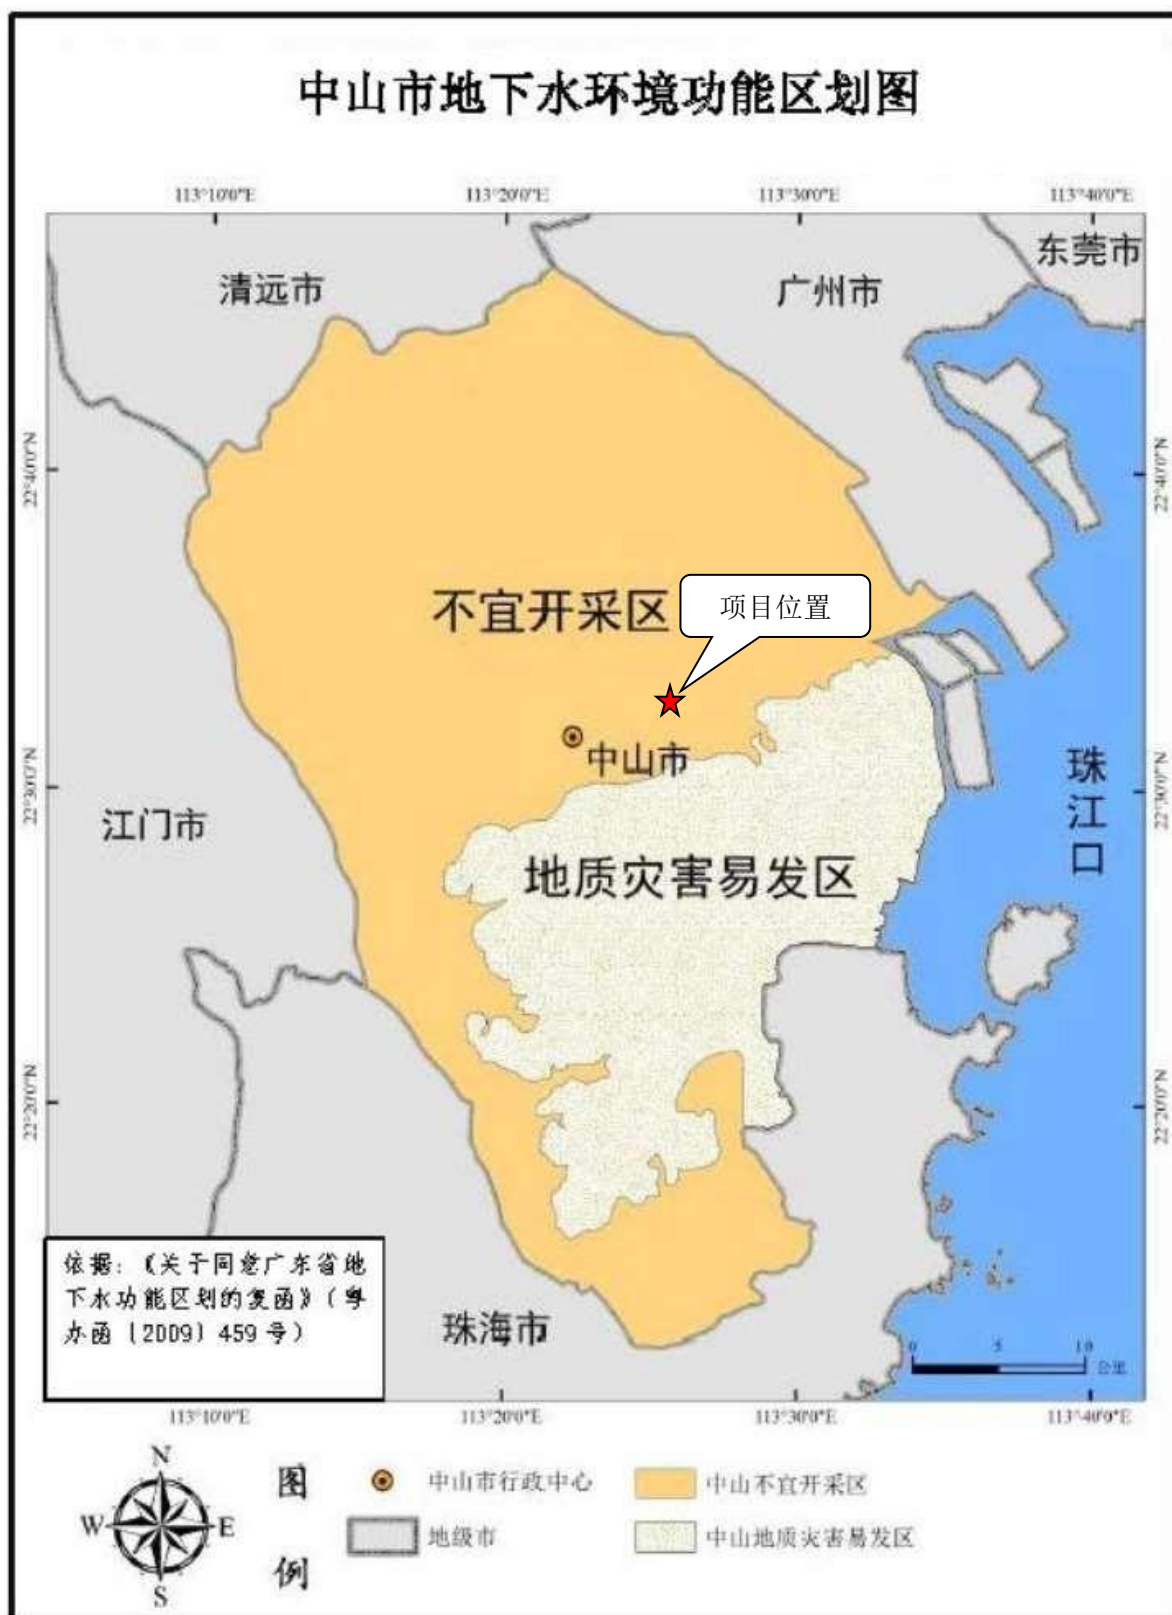
图 2.2-3 调查地块所在地地下水功能区划图

根据《广东省地下水功能区划》（粤办函〔2009〕459 号），调查地块所在区域地下水功能区属于珠江三角洲不宜开发区，故地下水环境质量执行《地下水质量标准》（GB/T14848-2017）中的 V 类水质标准。地下水功能区划图详见图 2.2-3。

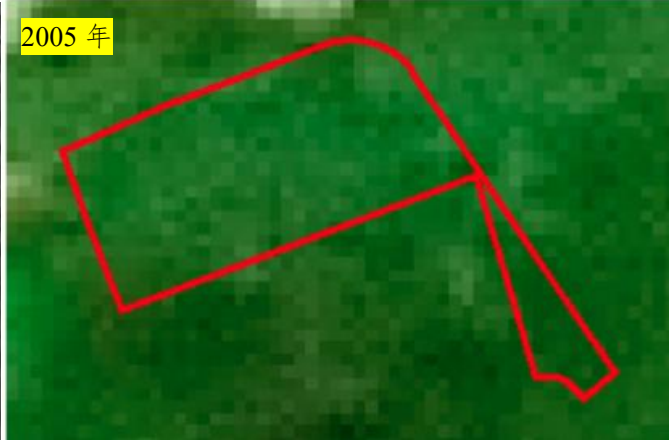
| 历史年份 | 调查地块及相邻地块利用历史及变化情况 | 历史影像图 | | |
|---|---|---|---|---|
| 1999 年-2005 年 | 调查地块：空地（长有植被） | | | |

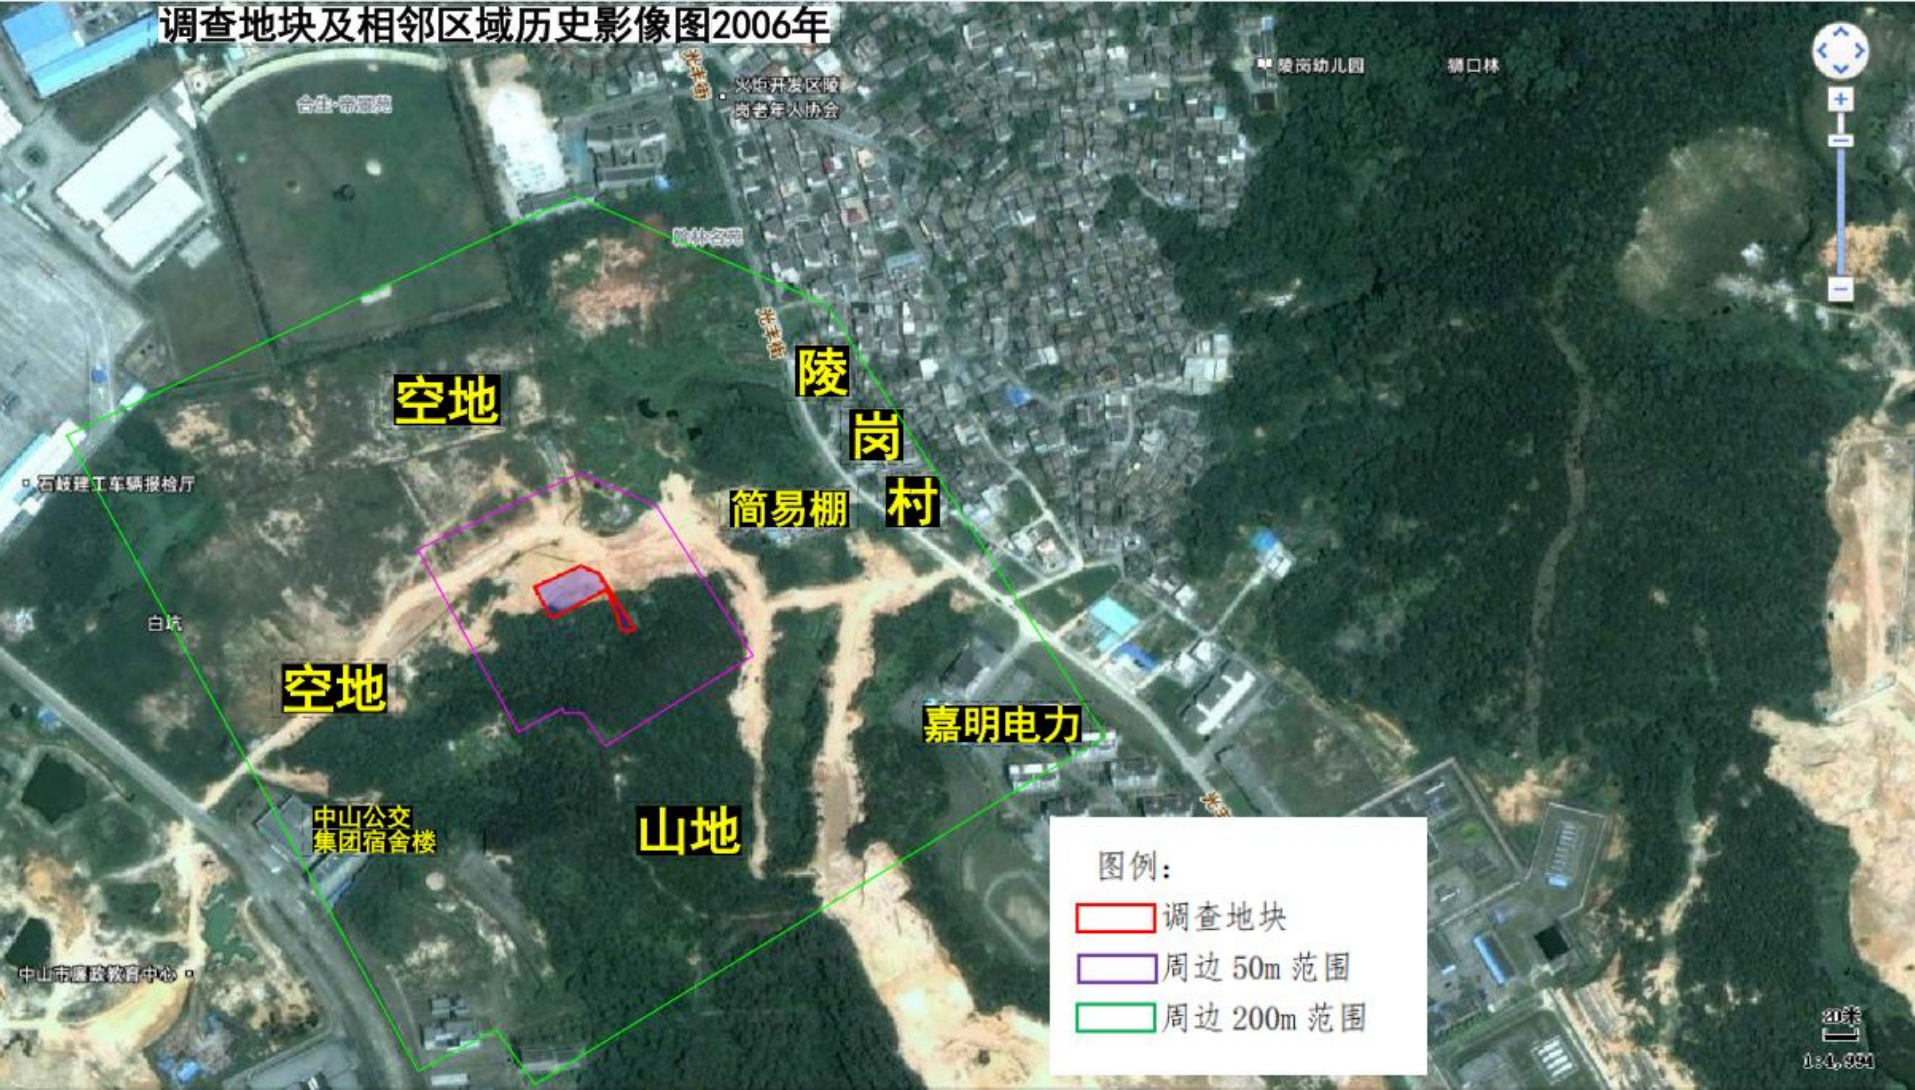
| 历史年份 | 调查地块及相邻地块利用历史及变化情况 | 历史影像图 | | |
|---|---|---|---|---|
| 2006 年 | <p>调查地块：空地（对比 2005 年，植被被清除，无植被）</p> <p>相邻地块<br/>东侧：建有简易棚，隔路为陵岗村居民区；<br/>东南侧：中山嘉明电力有限公司<br/>南侧：山地；<br/>西侧：空地、中山公交集团宿舍楼；<br/>北侧：空地。</p> | | | |

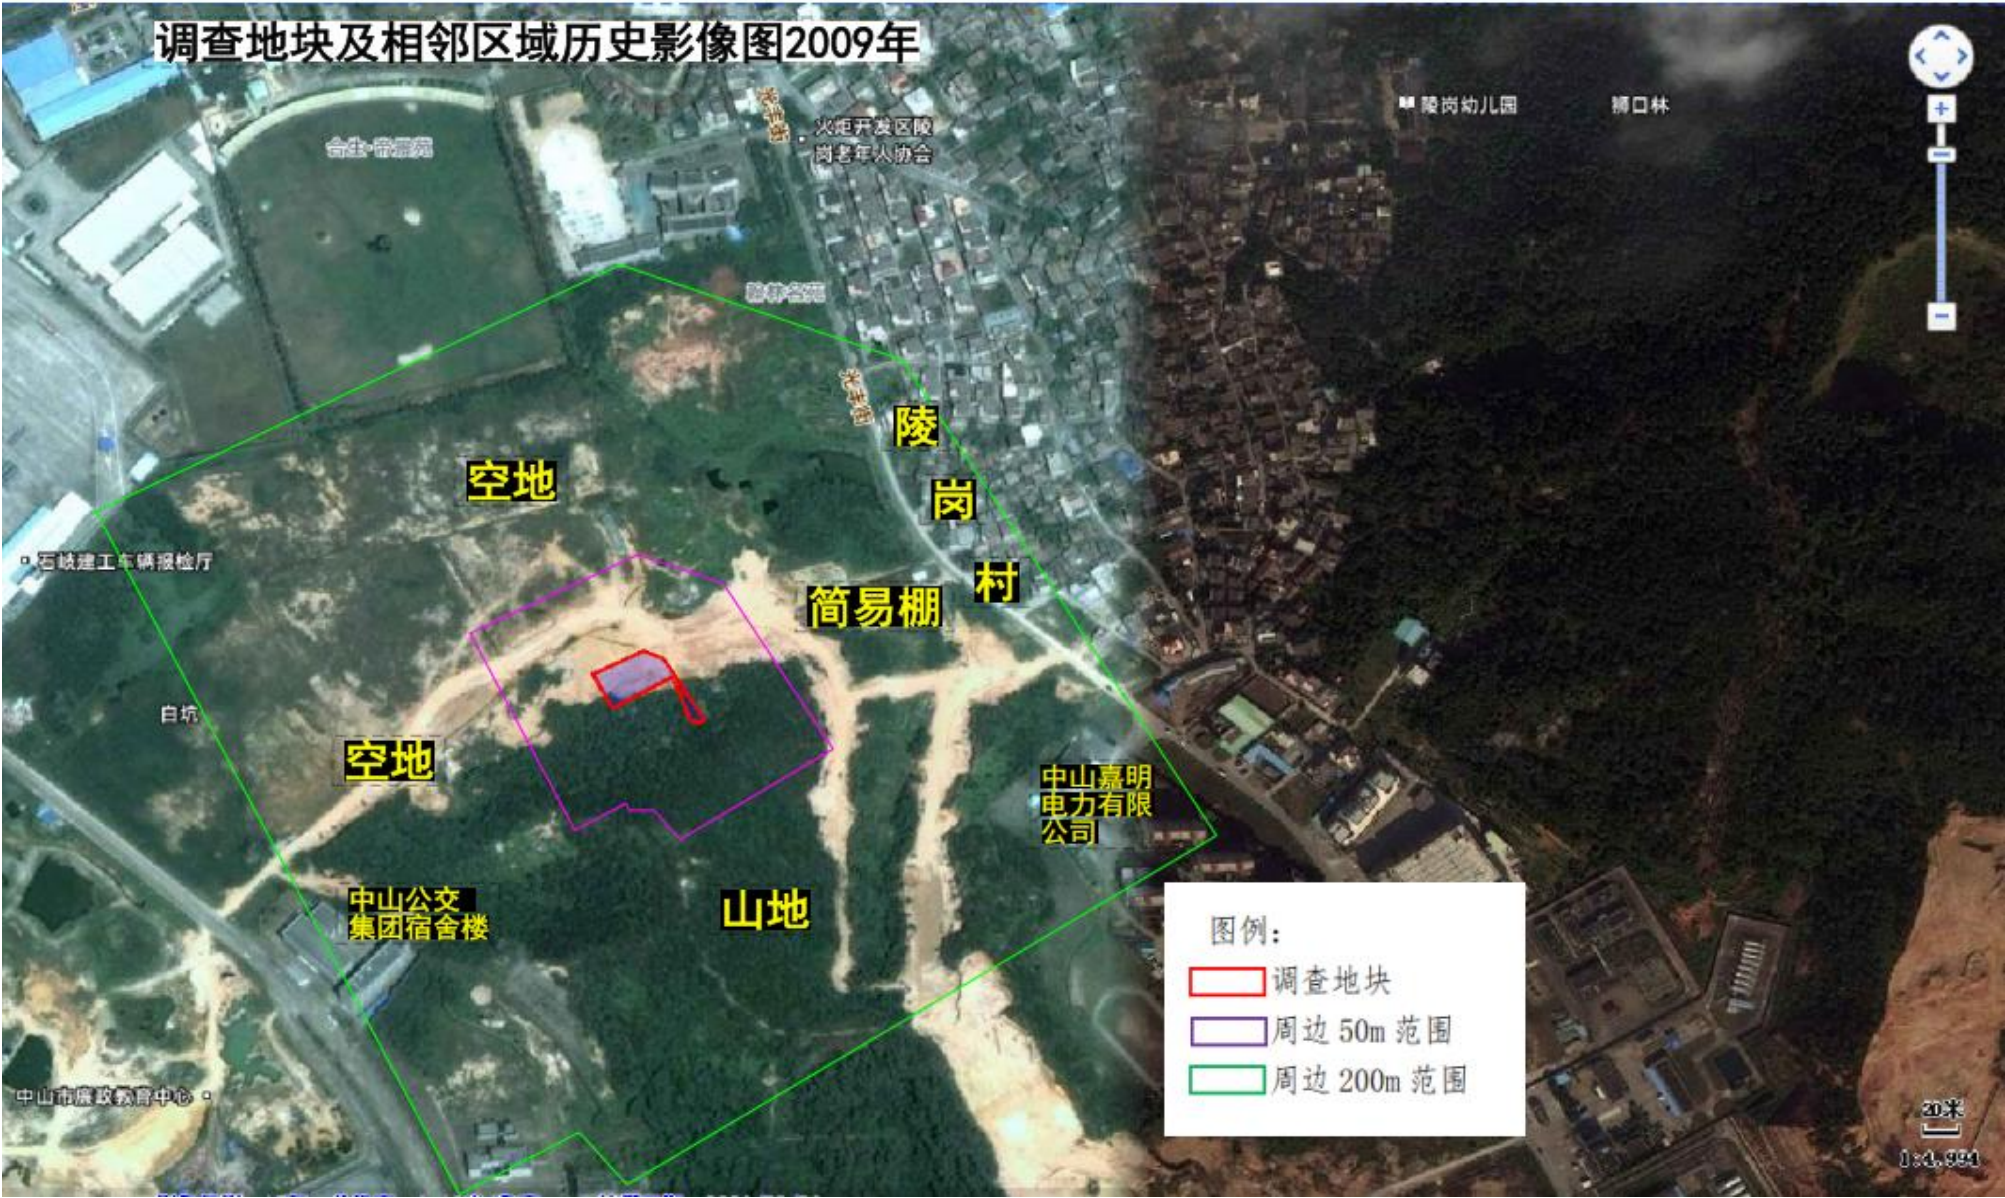
| 2009 年 | 调查地块：空地（无植被） | <div>调查地块及相邻区域历史影像图2009年</div> |
| | 相邻地块<br>东侧：建有简易棚，隔路为陵岗村居民区；<br>东南侧：中山嘉明电力有限公司<br>南侧：山地；<br>西侧：空地、中山公交集团宿舍楼；<br>北侧：空地。 | |

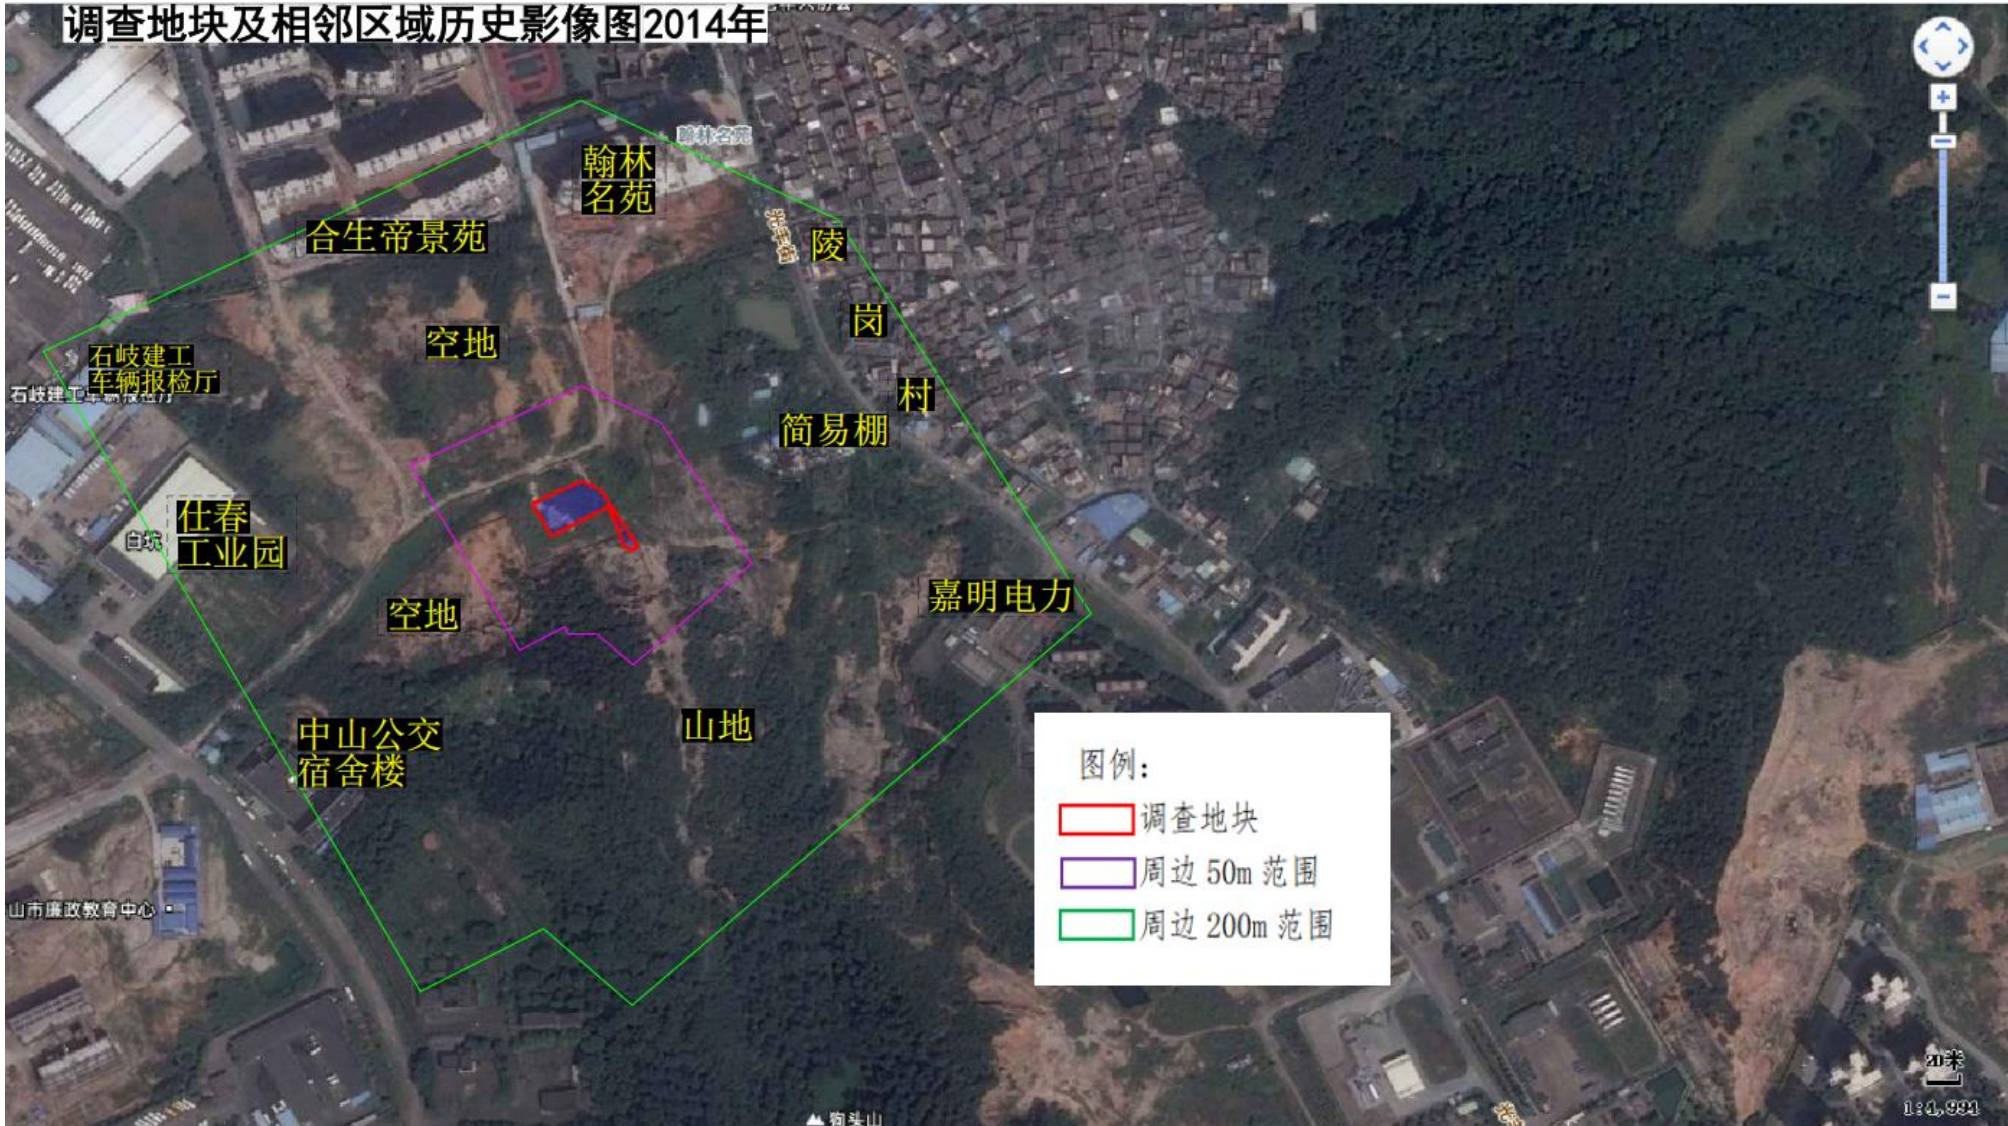
| 2014 年 | <p>调查地块：空地（对比 2012 年，长出了植被）</p> | |
| | <p>相邻地块<br/>东侧：建有简易棚，隔路为陵岗村居民区；<br/>东南侧：中山嘉明电力有限公司<br/>南侧：山地；<br/>西侧：空地、中山公交集团宿舍楼；<br/>东北侧：对比 2012 年，翰林名苑小区（在建）；<br/>北侧：空地、合生帝景苑小区；<br/>西北侧：建有仕春工业园、石岐建工车辆报检厅</p> | |

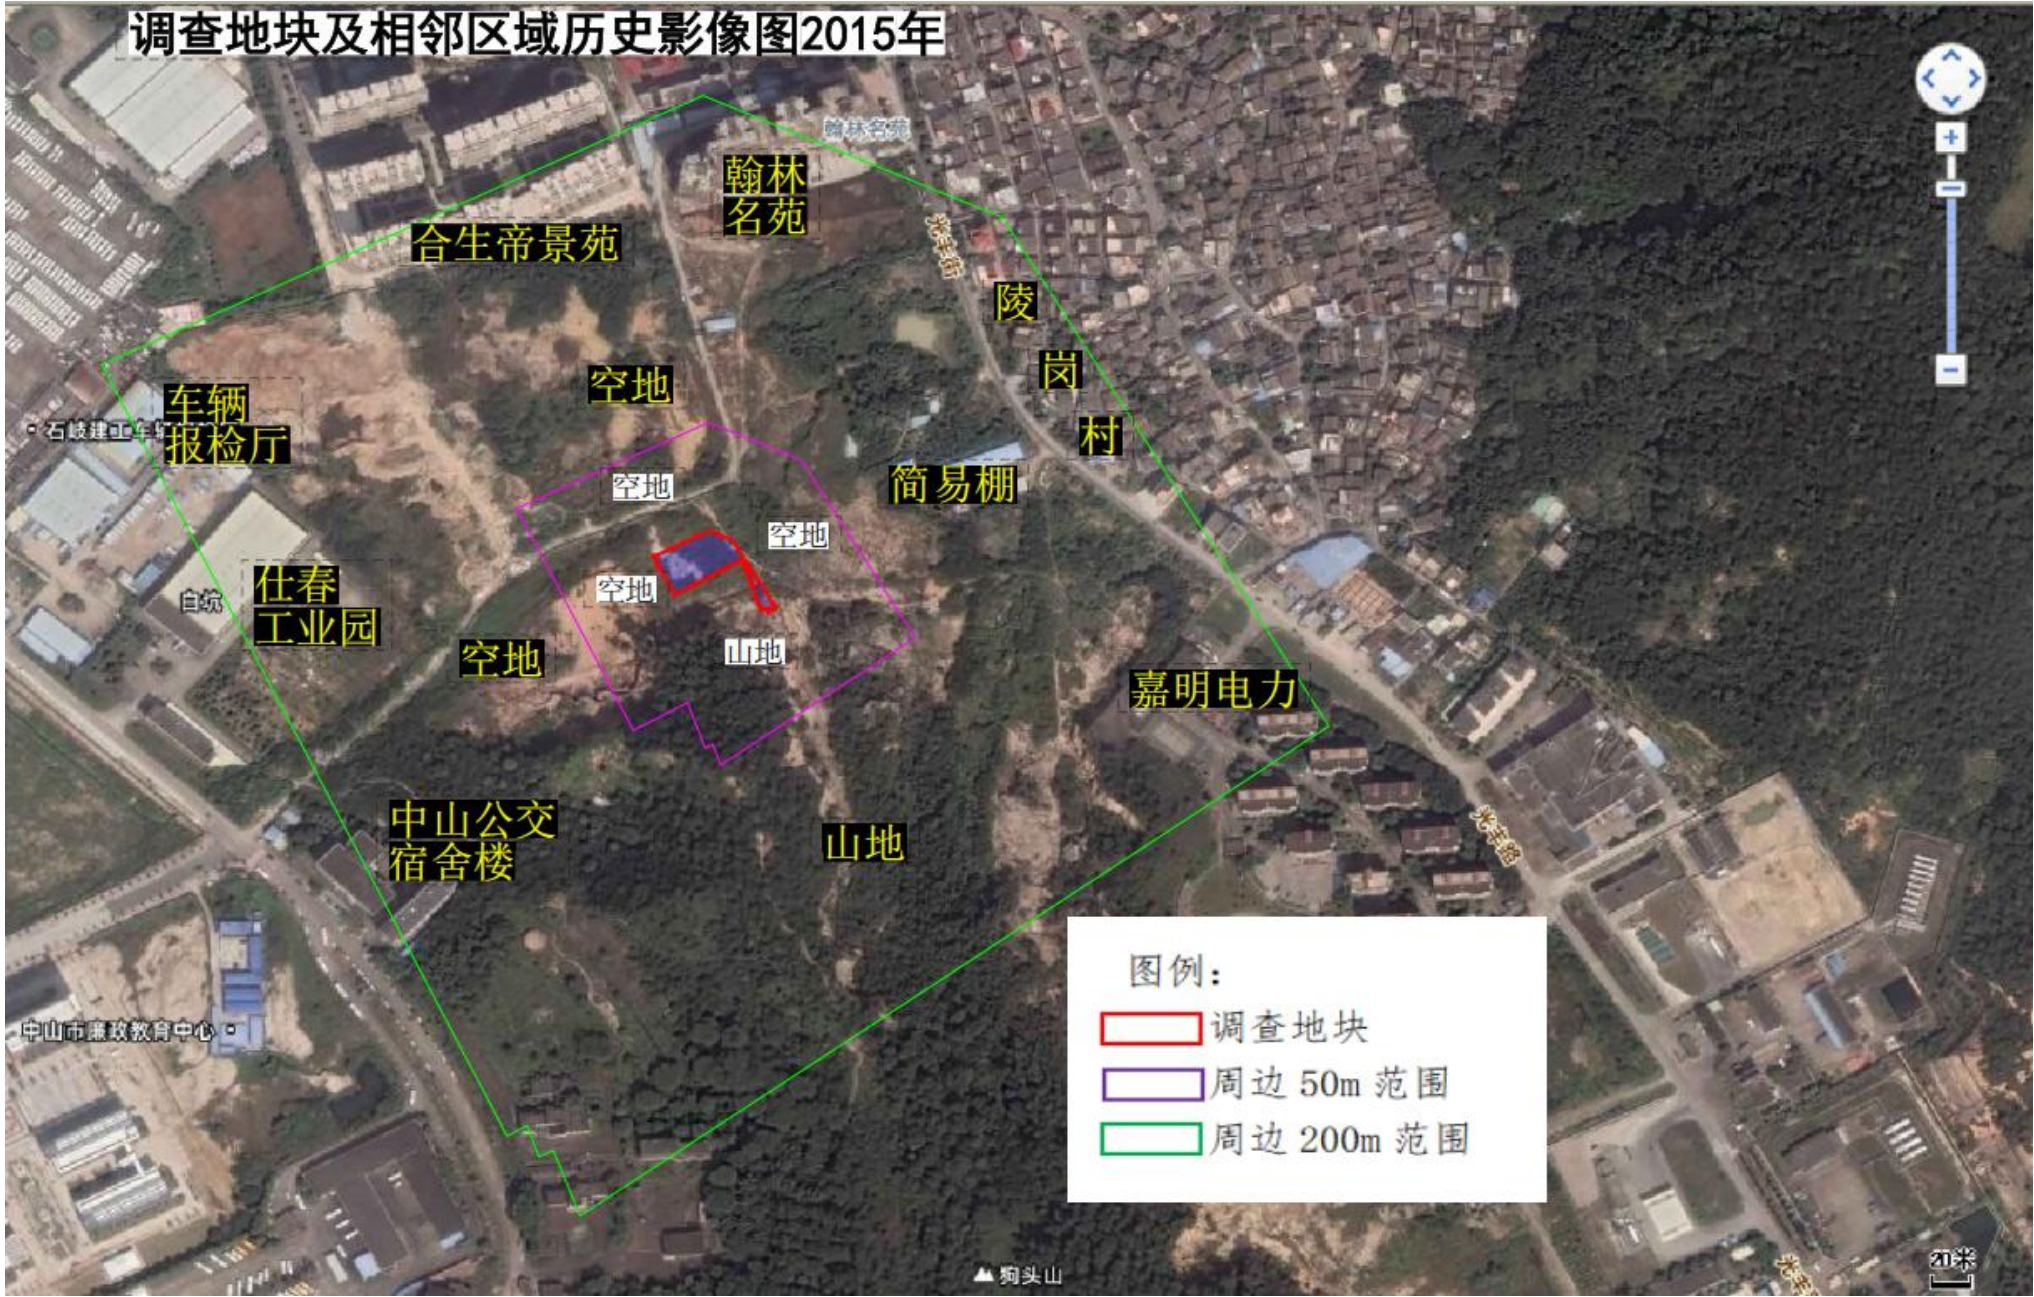
| 2015 年 | 调查地块：空地（有植被） | <div>调查地块及相邻区域历史影像图2015年</div> |
| | <p>相邻地块</p> <p>东侧：建有简易棚，隔路为陵岗村居民区；</p> <p>东南侧：中山嘉明电力有限公司</p> <p>南侧：山地；</p> <p>西侧：空地、中山公交集团宿舍楼；</p> <p>东北侧：翰林名苑小区（在建）；</p> <p>北侧：空地、合生帝景苑小区；</p> <p>西北侧：建有仕春工业园、石岐建工车辆报检厅</p> | |

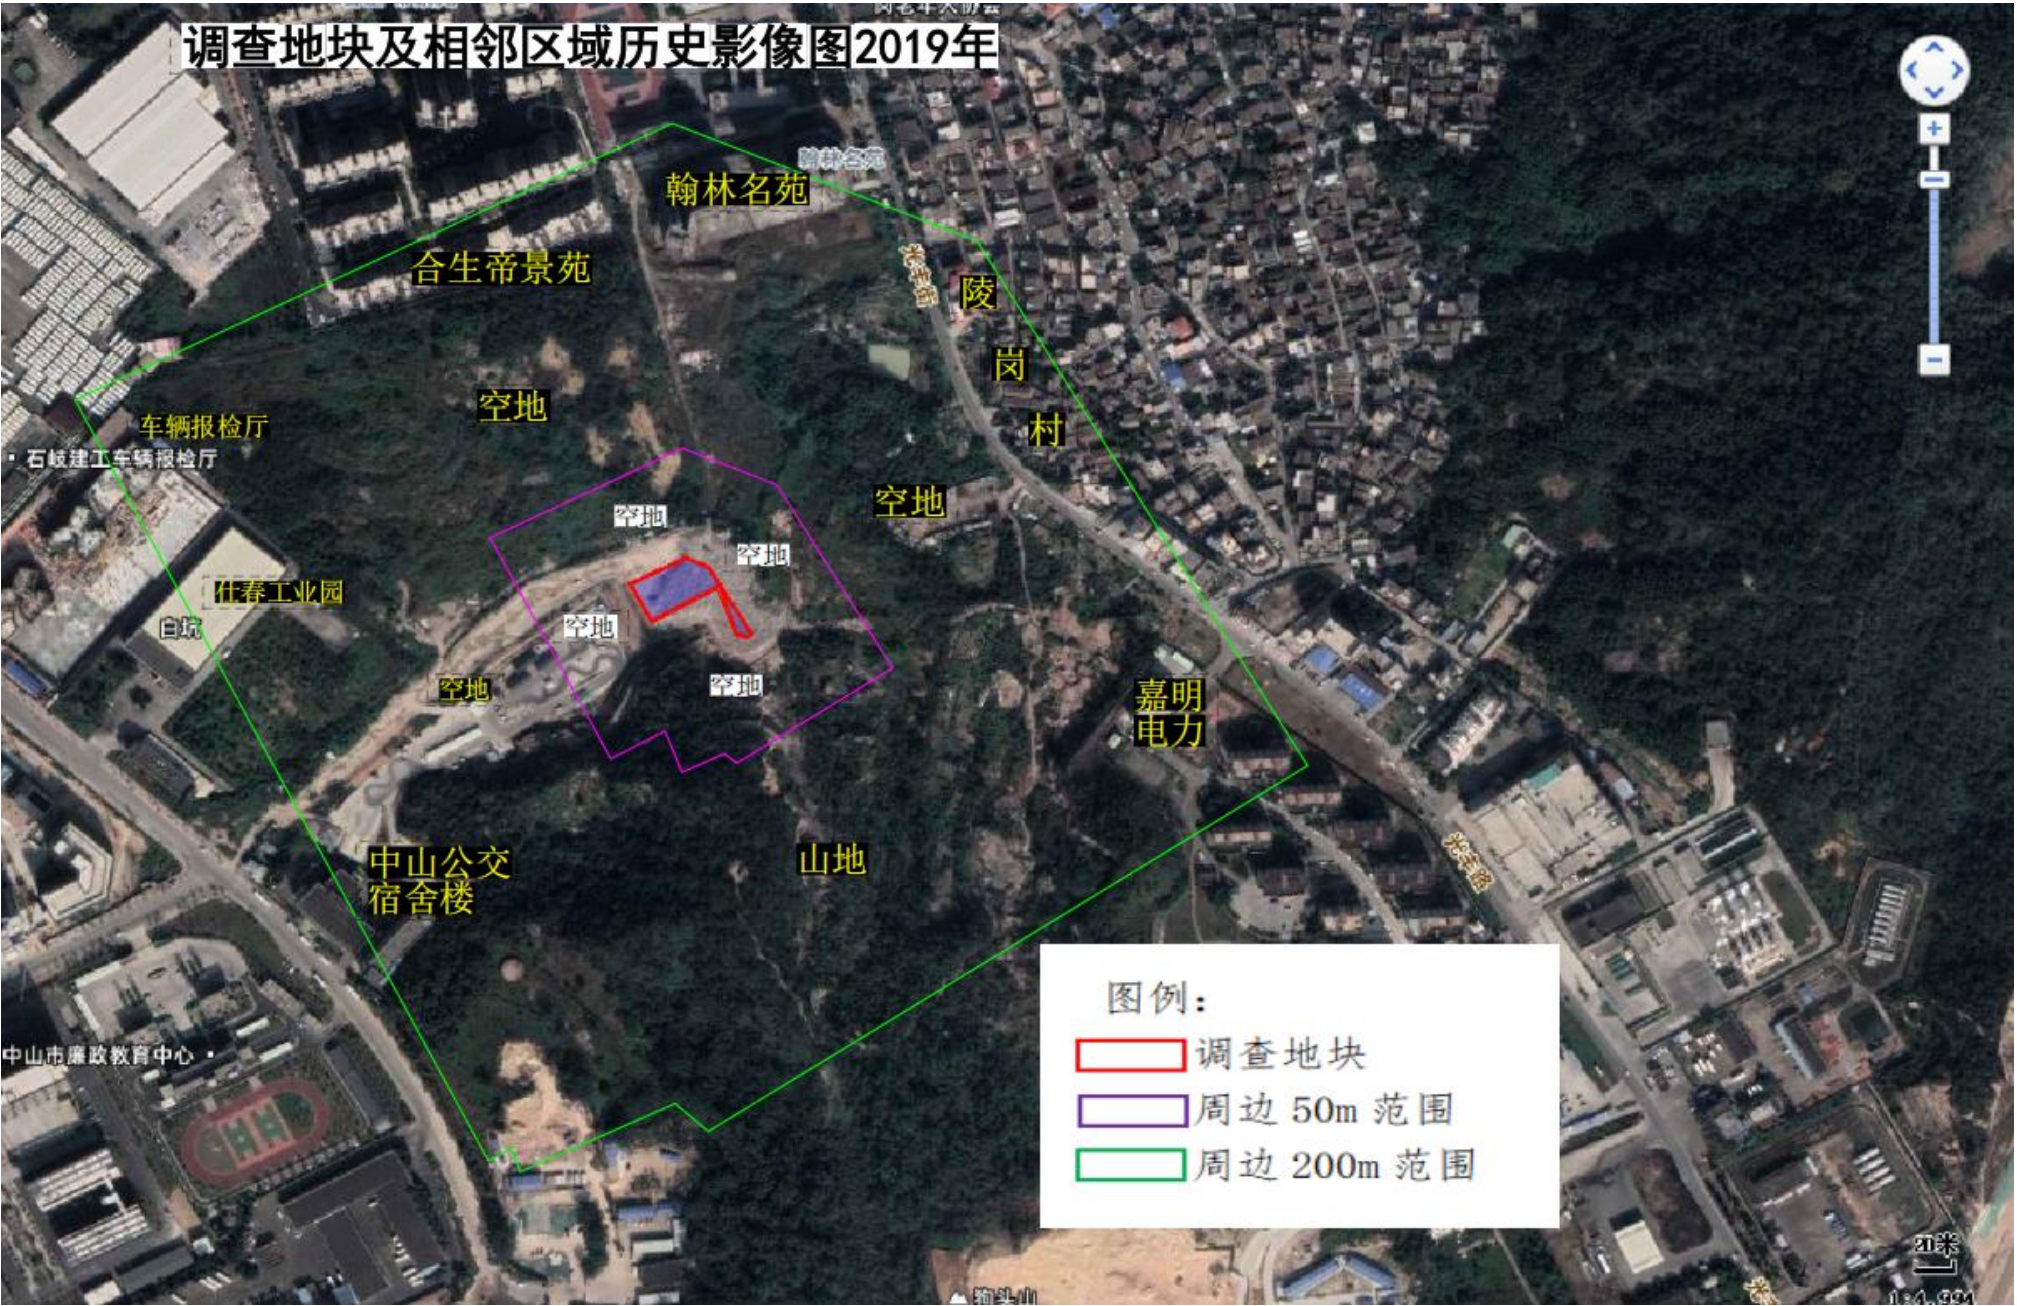
| 2019 年 | 调查地块：空地（对比 2017 年，无植被） | <div>调查地块及相邻区域历史影像图2019年</div> |
| | <p>相邻地块</p> <p>东侧：空地（对比 2017 年，简易棚拆除），隔路为陵岗村居民区；</p> <p>东南侧：中山嘉明电力有限公司</p> <p>南侧：山地；</p> <p>西侧：空地（对比 2017 年，有临时作业的简易棚及车辆）、中山公交集团宿舍楼；</p> <p>东北侧：翰林名苑小区（在建）；</p> <p>北侧：空地、合生帝景苑小区；</p> <p>西北侧：建有仕春工业园、石岐建工车辆报检厅</p> | |

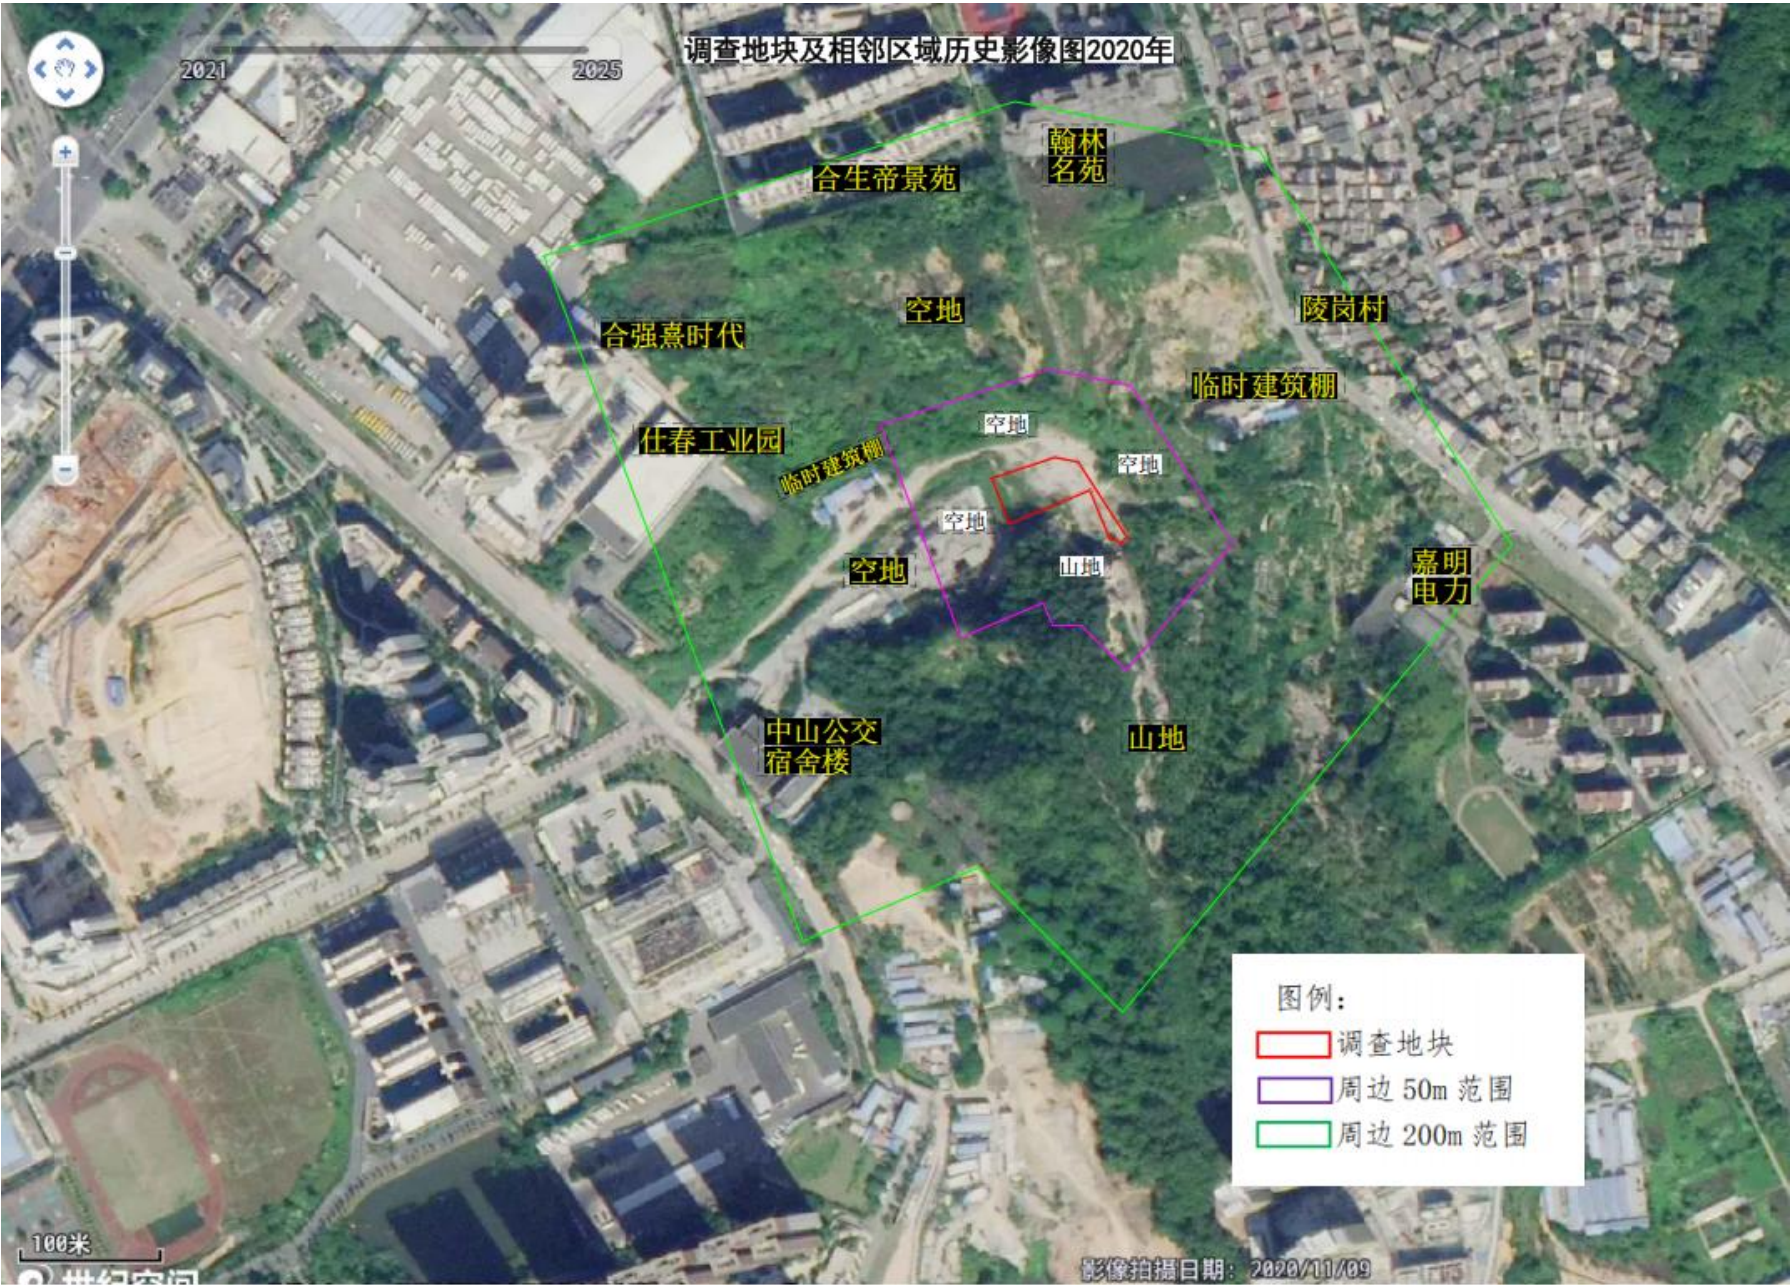
| 2020 年 | 调查地块：空地（无植被） | |
| | <p>相邻地块</p> <p>东侧：对比 2019 年，有临时建筑棚，隔路为陵岗村居民区；</p> <p>东南侧：中山嘉明电力有限公司</p> <p>南侧：山地；</p> <p>西侧：空地（有临时作业的简易棚及车辆）、中山公交集团宿舍楼；</p> <p>东北侧：翰林名苑小区（在建）；</p> <p>北侧：空地、合生帝景苑小区；</p> <p>西北侧：建有临时建筑棚、仕春工业园、对比 2019 年，已建成合强熹时代小区；</p> | |

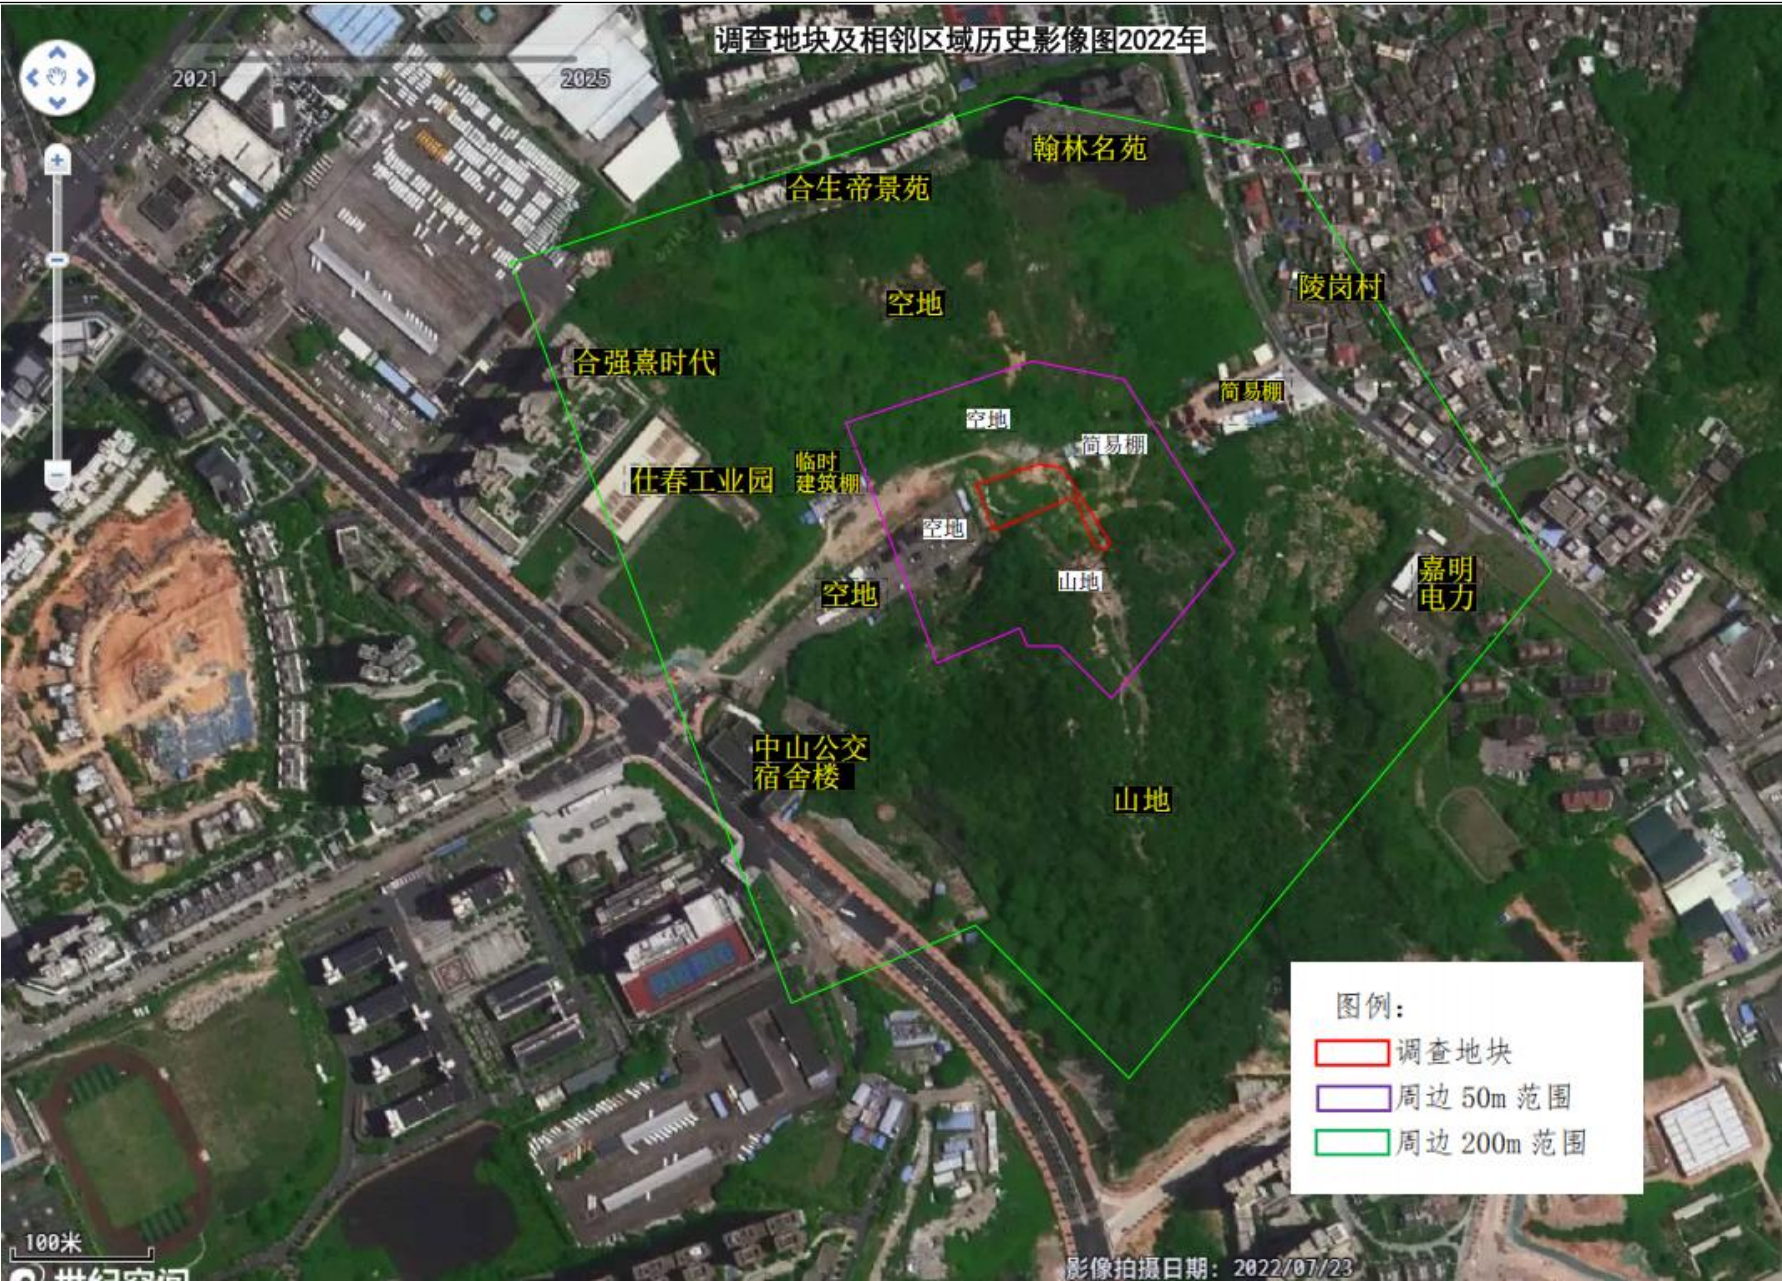
| 2022 年 | 调查地块：空地（对比 2020 年，长有植被） | |
| | <p>相邻地块</p> <p>东侧：有简易棚，隔路为陵岗村居民区；</p> <p>东南侧：中山嘉明电力有限公司</p> <p>南侧：山地；</p> <p>西侧：空地（有临时作业的简易棚及车辆）、中山公交集团宿舍楼；</p> <p>东北侧：翰林名苑小区（在建）；</p> <p>北侧：空地、合生帝景苑小区；</p> <p>西北侧：建有临时建筑棚、仕春工业园、合强熹时代小区</p> | |
