中山市火炬开发区陵岗村3170.50平方米机关  
团体用地土壤污染状况调查报告  
(第一阶段)

委 托 单 位: 中山火炬高技术产业开发区自然资源局

调 查 单 位: 中山环安环境科学技术中心

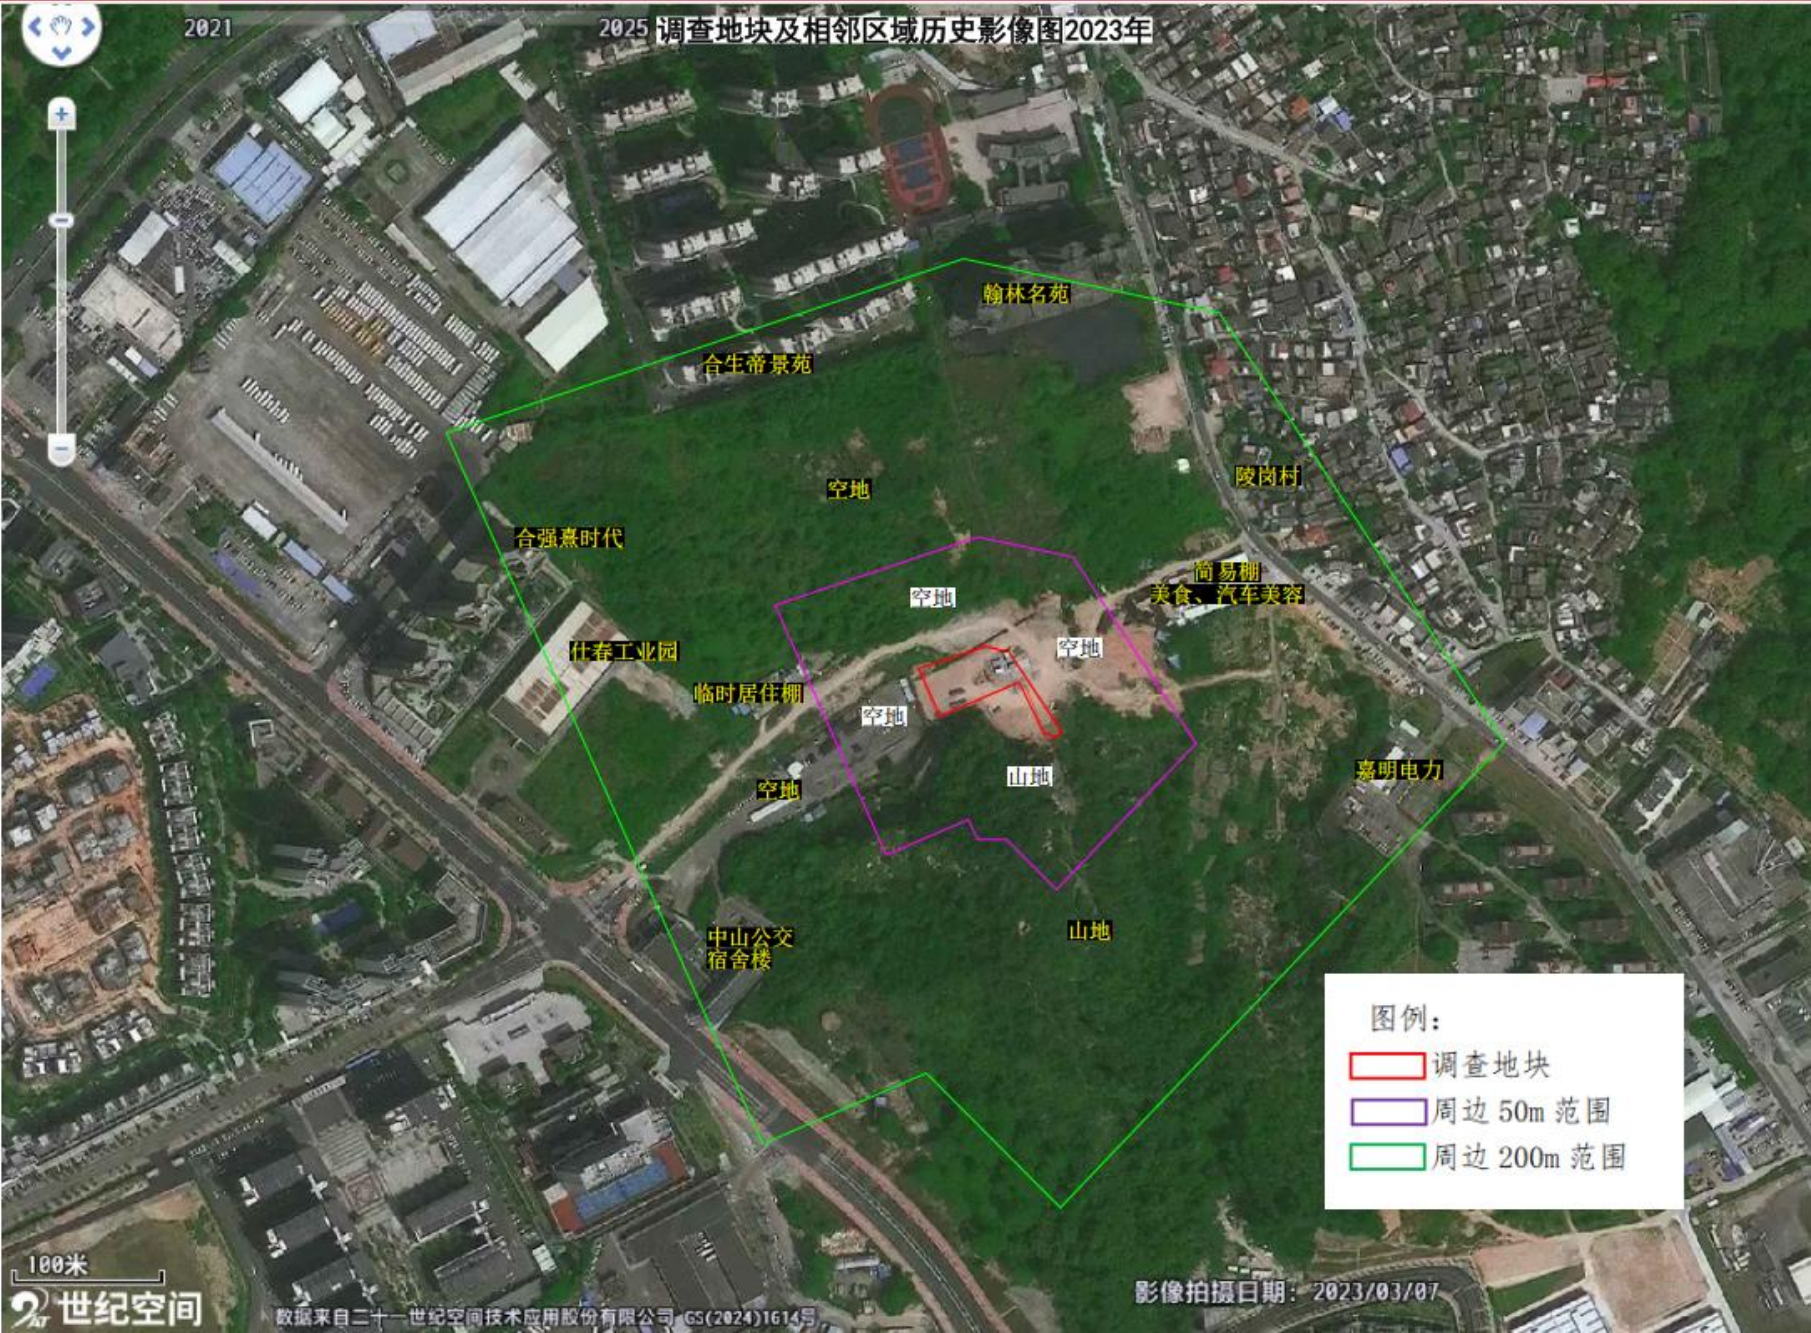
| 2023 年 | <p>调查地块：受周边市政交通工程及中山市廉政教育中心建设影响，调查区域东侧地面硬化作为施工临时用地，主要作为施工便道、临时材料堆放及机械停放区使用；其他区域为空地（无植被）</p> | |
| | <p>相邻地块<br/>东侧：有简易棚，主要经营美食和汽车美容，隔路为陵岗村居民区；<br/>东南侧：中山嘉明电力有限公司<br/>南侧：山地；<br/>西侧：空地（有临时作业的简易棚及车辆）、中山公交集团宿舍楼；<br/>东北侧：翰林名苑小区（在建）；<br/>北侧：空地、合生帝景苑小区；<br/>西北侧：建有临时建筑棚、仕春工业园、合强熹时代小区</p> | |

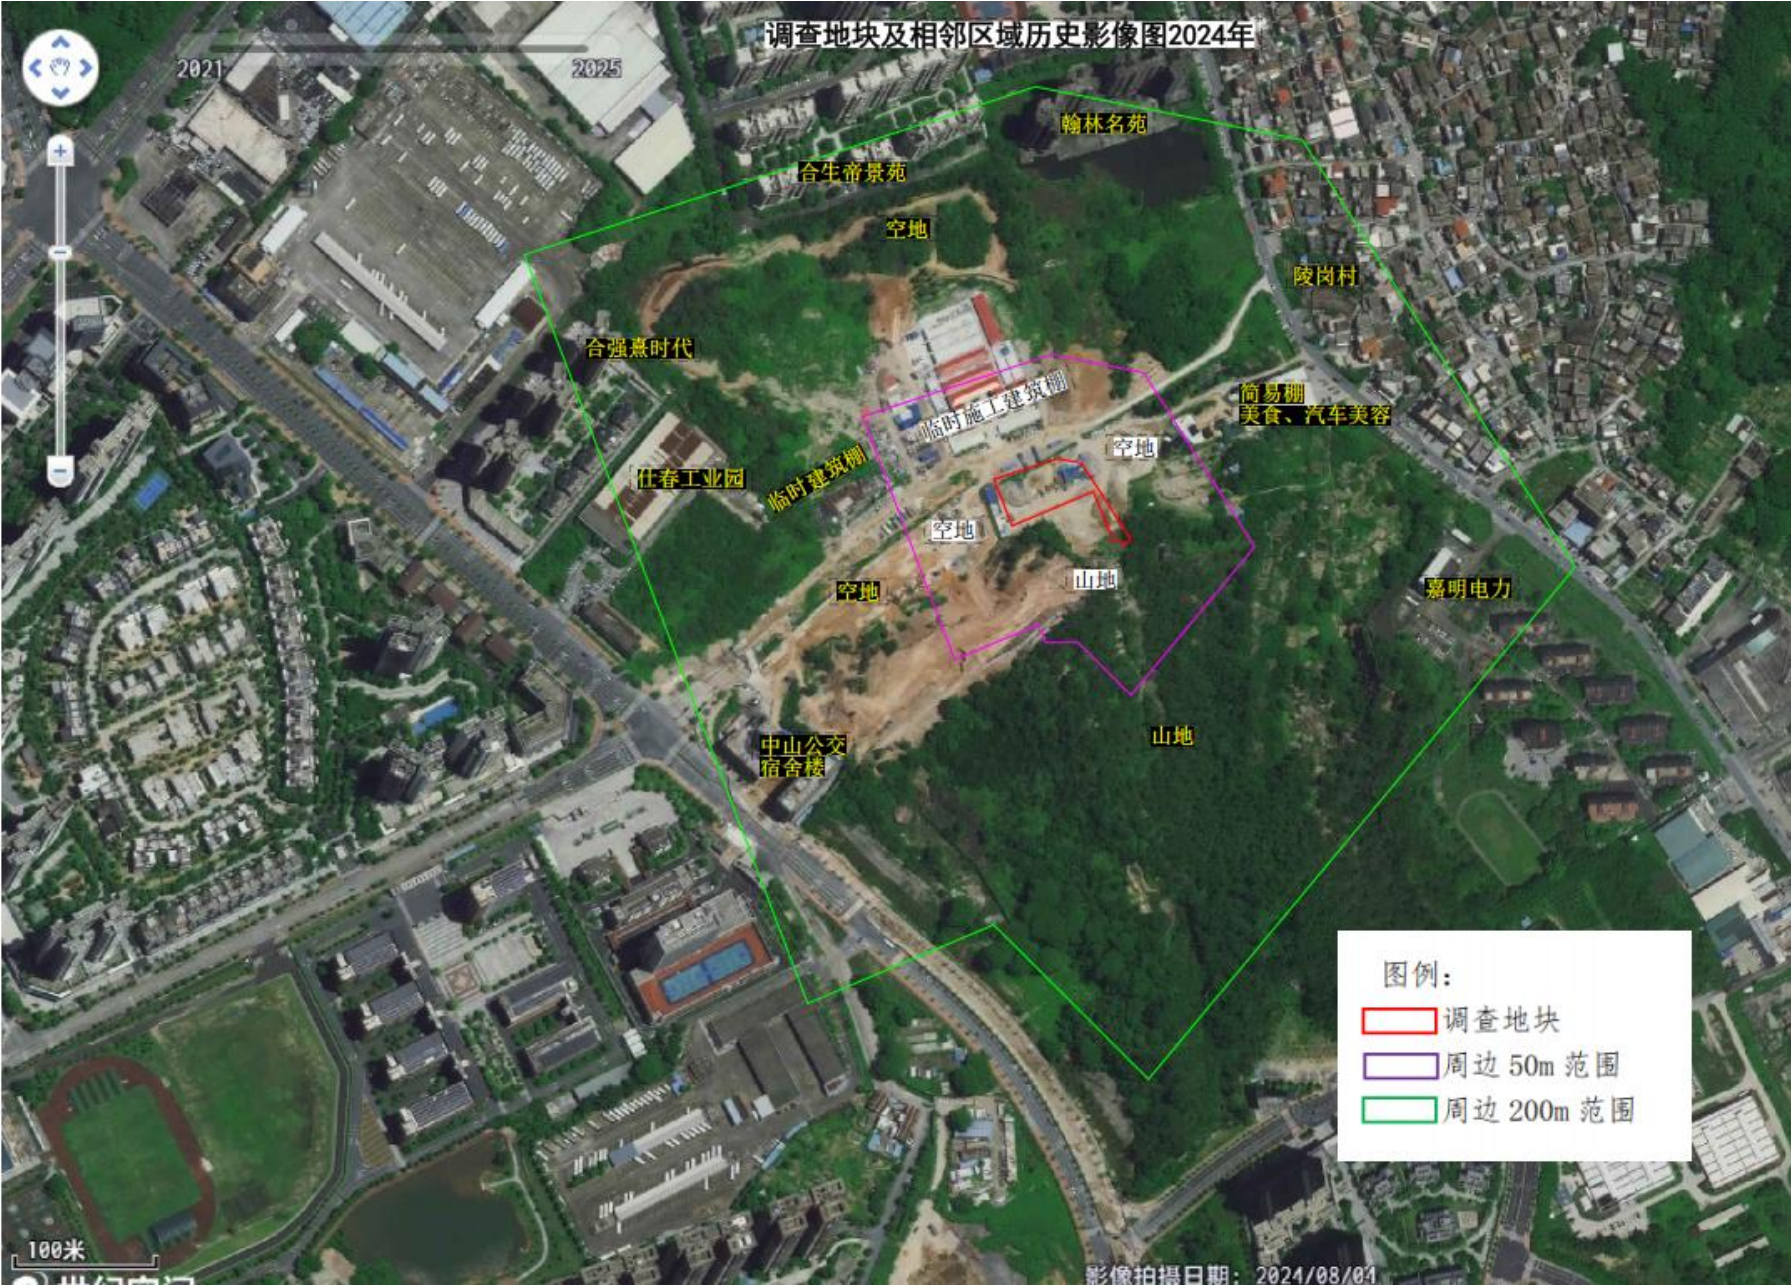
| 2024 年 | <p><b>调查地块：</b>受周边市政交通工程及中山市廉政教育中心建设影响，调查区域东侧地面硬化作为施工临时用地，主要作为施工便道、临时材料堆放及机械停放区使用；其他区域为空地（无植被）</p> | |
| | <p><b>相邻地块</b></p> <p><b>东侧：</b>有简易棚，主要经营美食和汽车美容，隔路为陵岗村居民区；</p> <p><b>东南侧：</b>中山嘉明电力有限公司</p> <p><b>南侧：</b>山地；</p> <p><b>西侧：</b>空地（有临时作业的简易棚及车辆）、中山公交集团宿舍楼；</p> <p><b>东北侧：</b>翰林名苑小区（在建）；</p> <p><b>北侧：</b>空地北面为东江东路（在建），隔路搭有临时建筑居住棚、再往北是合生帝景苑小区；</p> <p><b>西北侧：</b>建有临时建筑棚、仕春工业园、合强熹时代小区</p> | |

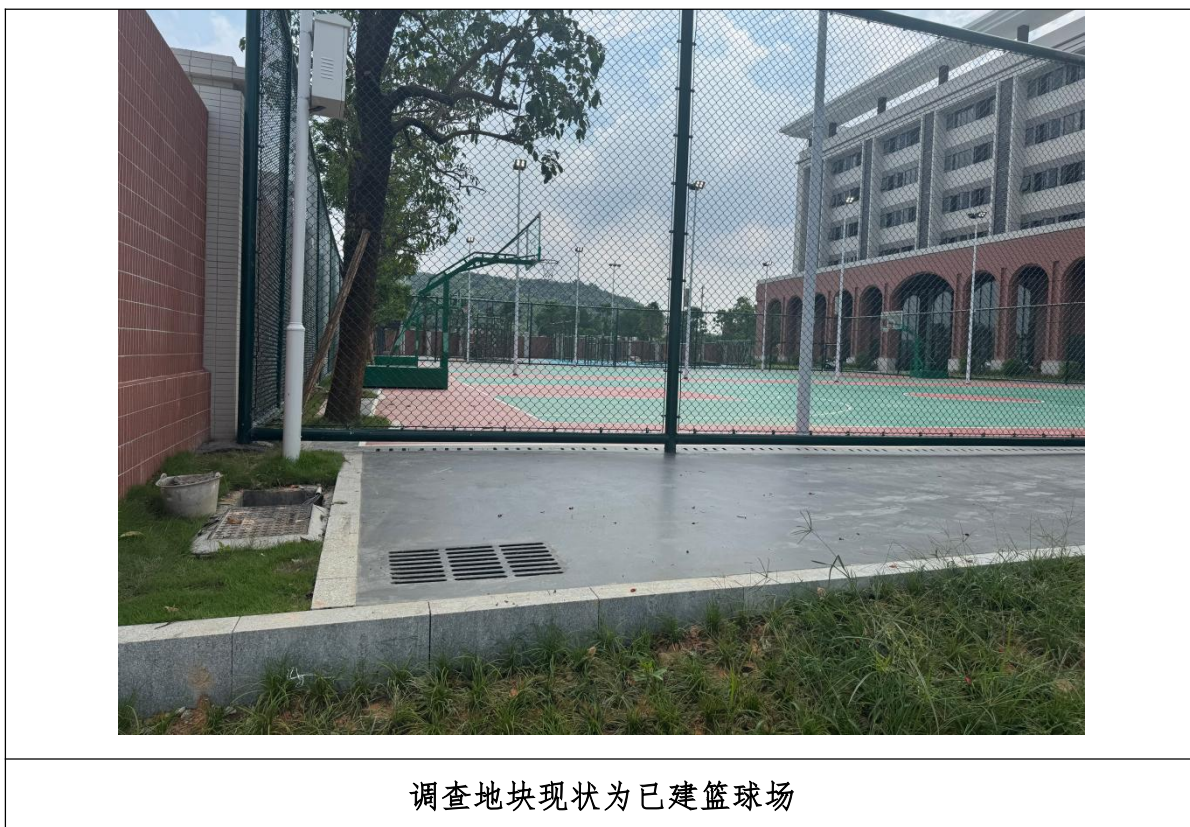
图2.5-1调查地块现状图

2026 年 7 月，调查组人员对中山市火炬开发区陵岗村 3170.50 平方米机关团体用地进行了现场踏勘，现场调查发现该地块已建成篮球场；调查地块现状照片见图 2.5-1。

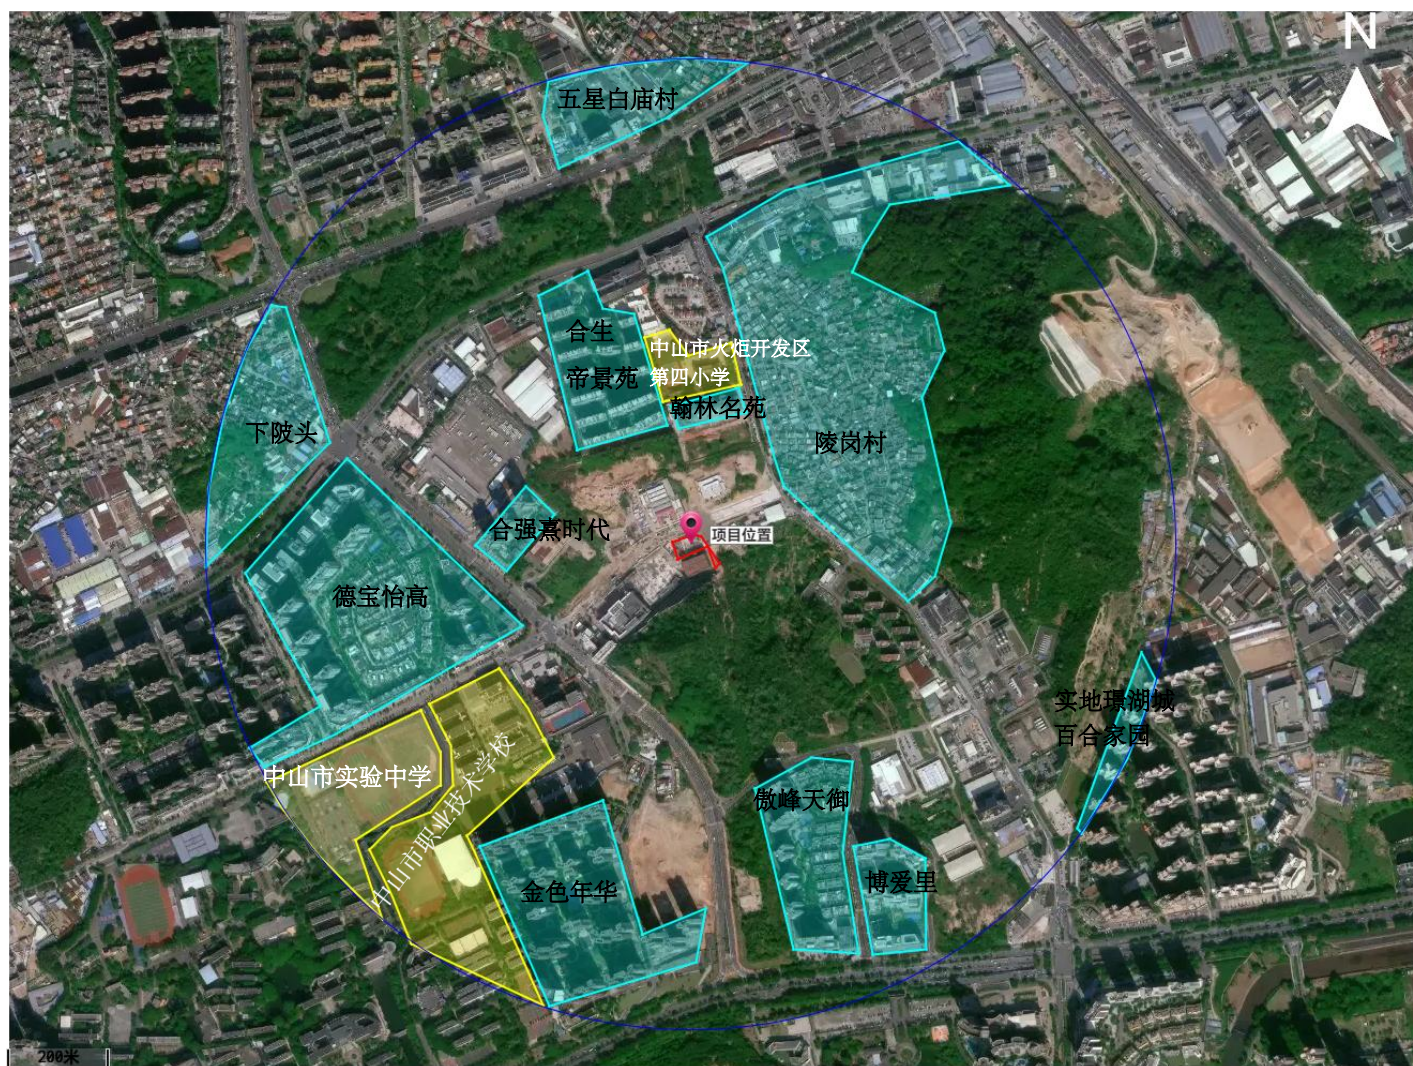
图 2.6-1 调查地块周边敏感点分布图

根据《建设用土壤污染状况调查技术导则》（HJ25.1-2019），环境敏感目标是指地块周围可能受污染物影响的居民区、学校、医院、饮用水源保护区以及重要公共场所等。本次调查针对调查地块周围 1000m 范围内主要敏感点，地块周围 1000 米内的敏感目标情况详见下表 2.6-1，敏感点分布图见图 2.6-1。

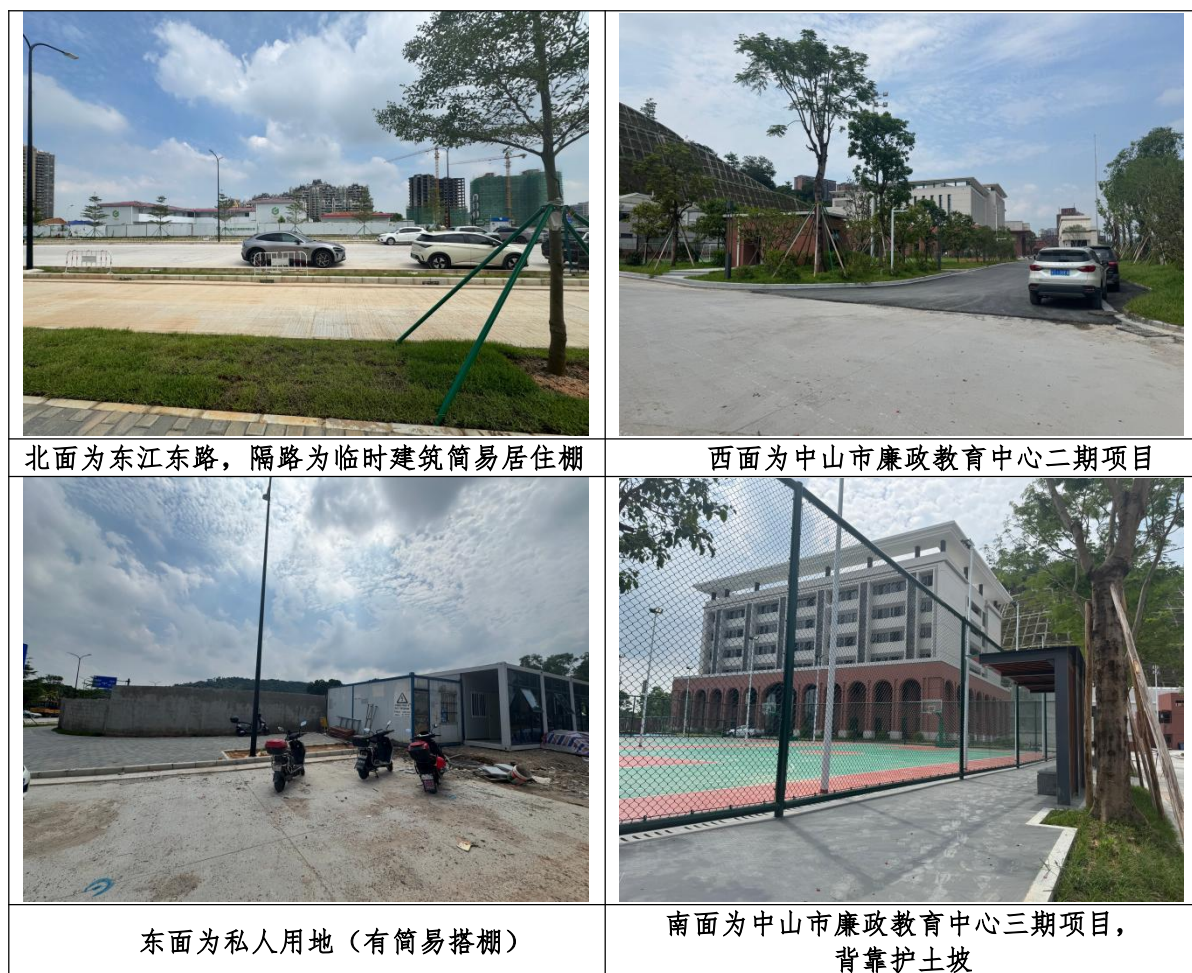
图 3.1-1 调查地块现场踏勘实景图

调查项目组在 2026 年 7 月对调查地块和周边地块进行了现场踏勘。现场踏勘发现调查区域主要为建设用地，现场调查发调查地块范围内土地利用现状为篮球场。

此外，调查组对中山市火炬开发区陵岗村 3170.50 平方米机关团体用地范围内进行了重点踏勘，现场踏勘发现各地块内未见明显的污染和腐蚀痕迹，未发现地下构筑物 and 储槽，未发现危险化学用品等；在现场踏勘过程中，均未闻到恶臭、化学品味道和刺激性气味。此外，在现场踏勘过程中，对通过资料分析识别出的潜在污染点和环境敏感点进行了现场确认，整个现场踏勘过程中，对以上过程均进行摄影、照相和现场笔记记录。

①2023 年之前为山地；2023 年地块受周边市政交通工程及中山市廉政教育中心建设影响，调查区域东侧地面硬化作为施工临时用地，主要作为施工便道、临时材料堆放及机械停放区使用；于 2026 年建成篮球场；现场用地硬化地面平整完好；

②地块内未发现固体废物非法填埋情况，未发现污染和腐蚀的痕迹，现场无异味；

③地块内无地下槽罐和储罐，未发现雨污管网损坏、雨污泄漏污染的情况，地块内未发现废物堆放地、井等，地块内无过境河流、污水池或其他地表水体。
